## **FOTOGRAFICKÁ PŘÍLOHA**

Obr. č. 1: Poutní místo Maria Rast nad Vyším Brodem.

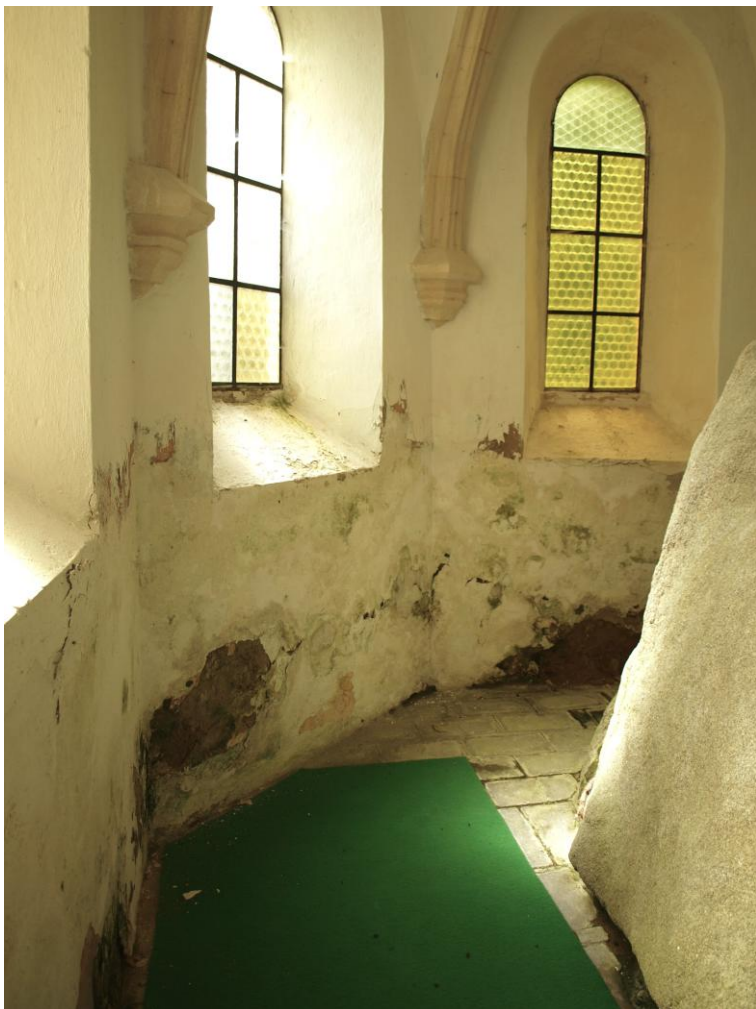
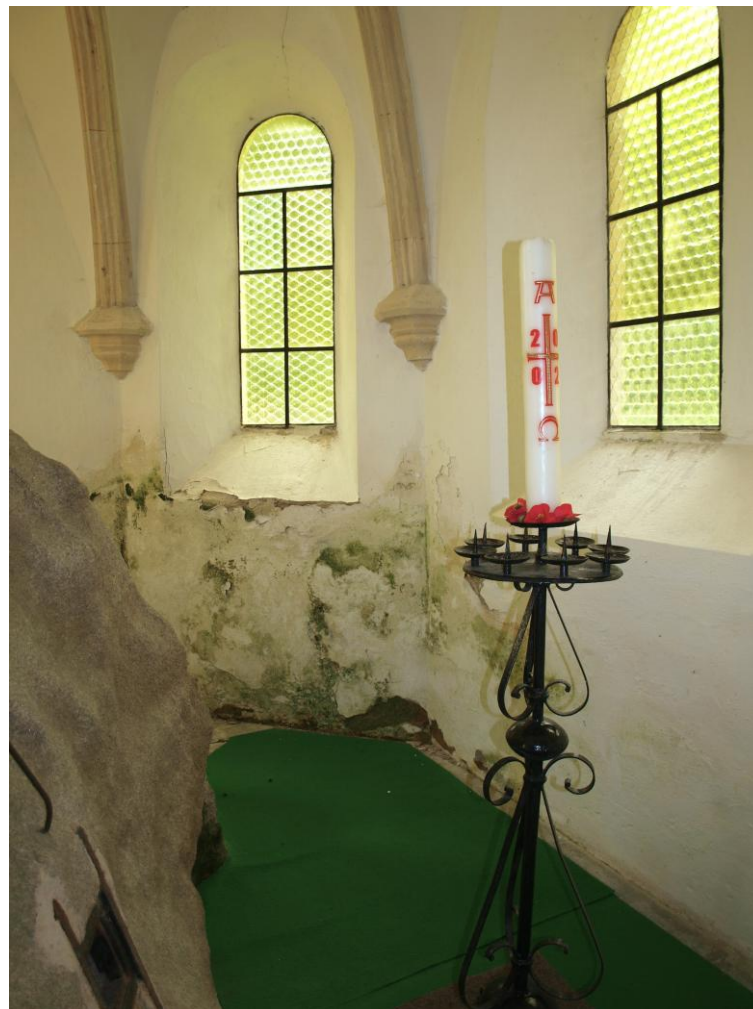
Obr. č. 12 a 13: Poškození omítek do výšky okenních parapetů.

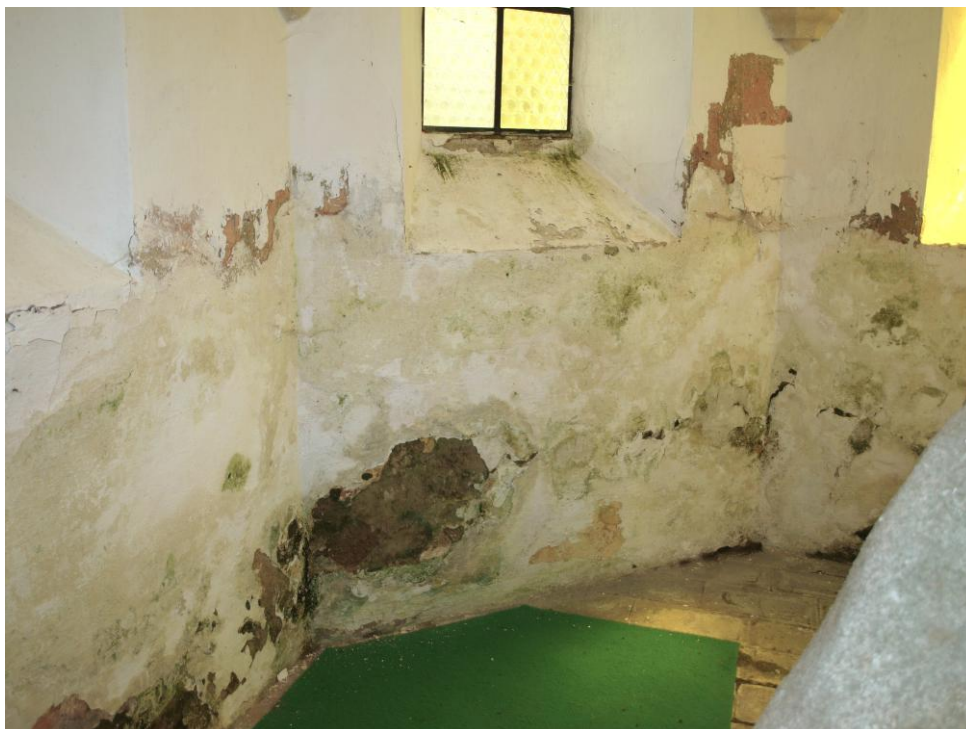
Obr. č. 14: JV stěna kaple. Detail poškození omítek.

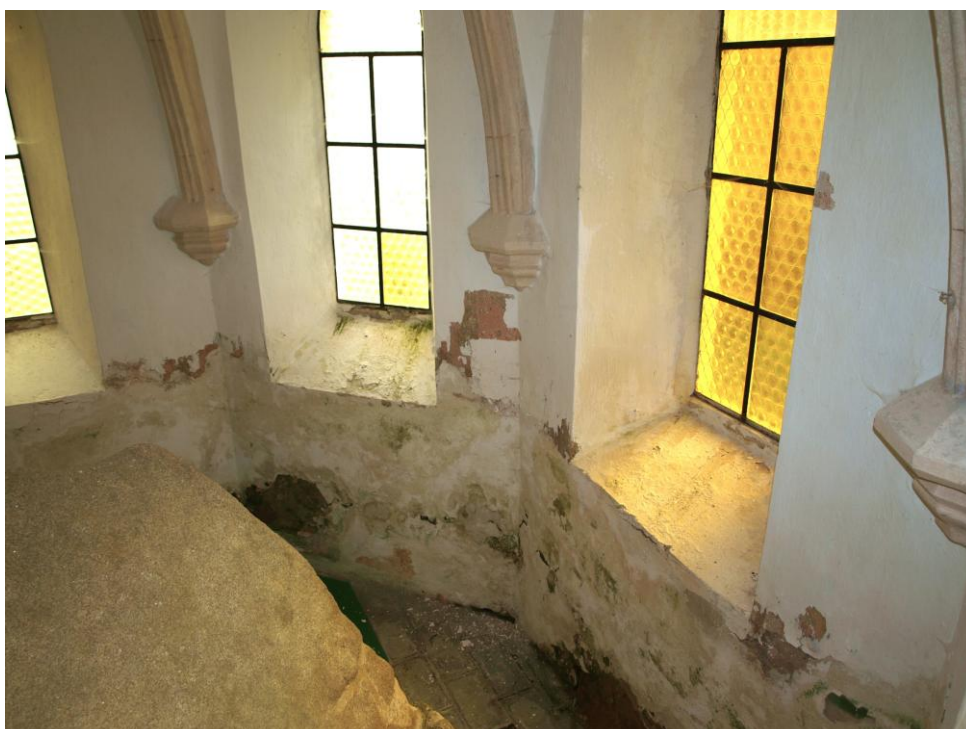
Obr. č. 15: Poškození omítek na JV a J stěně kaple.

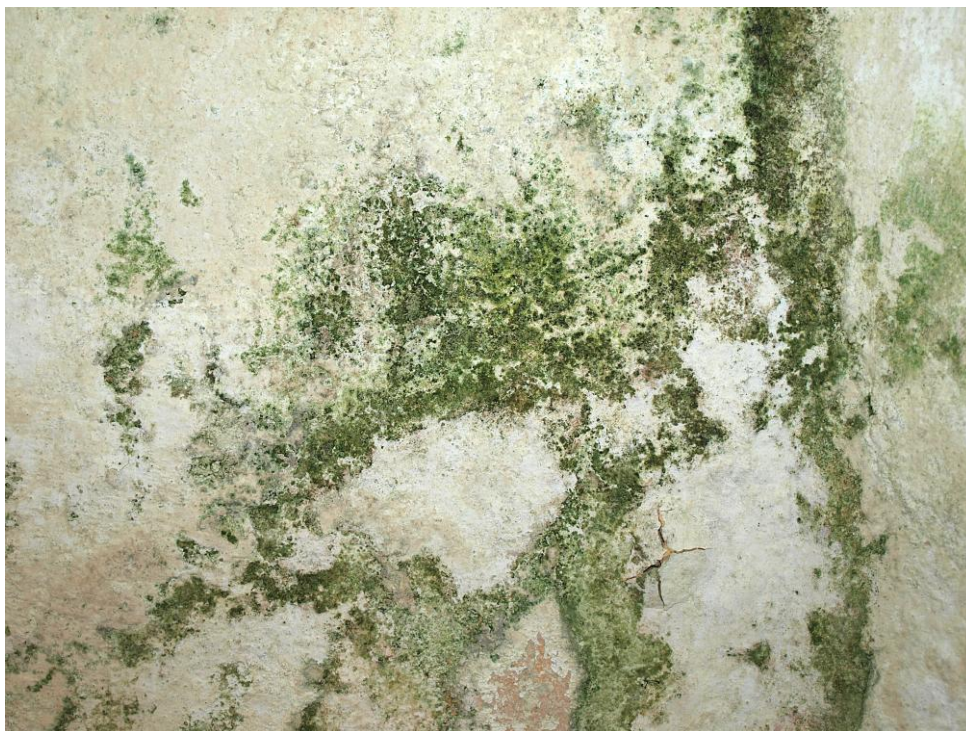
Obr. č. 18: Detail, organické povlaky na povrchu omítkové vrstvy.

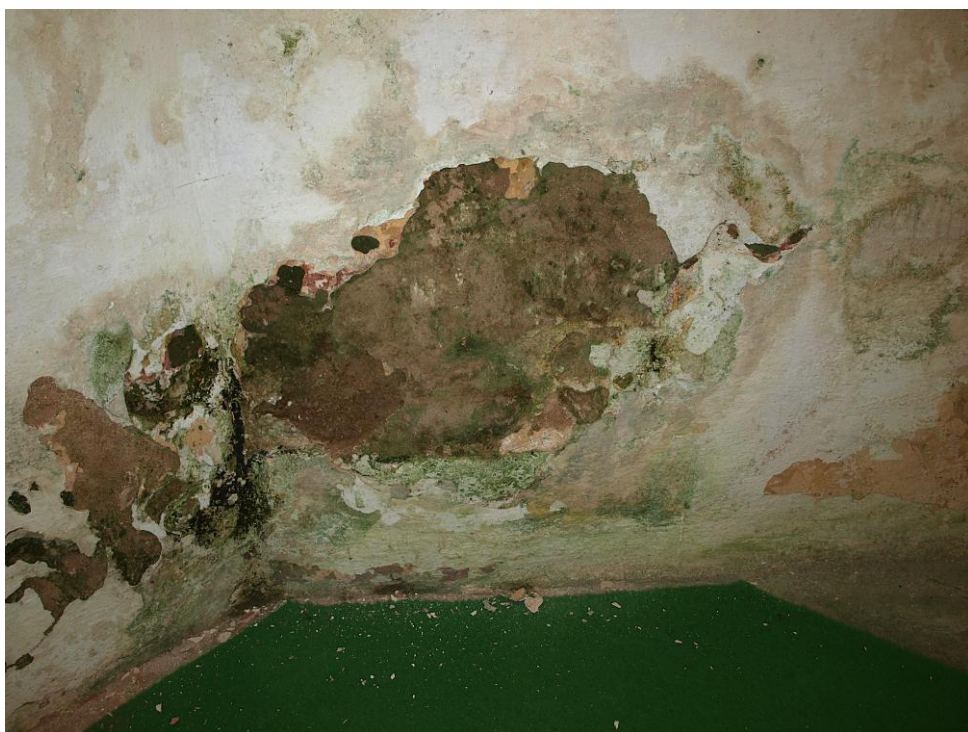
Obr. č. 21: Detail, výrazné poškození omítky způsobené vzlínající vlhkostí.

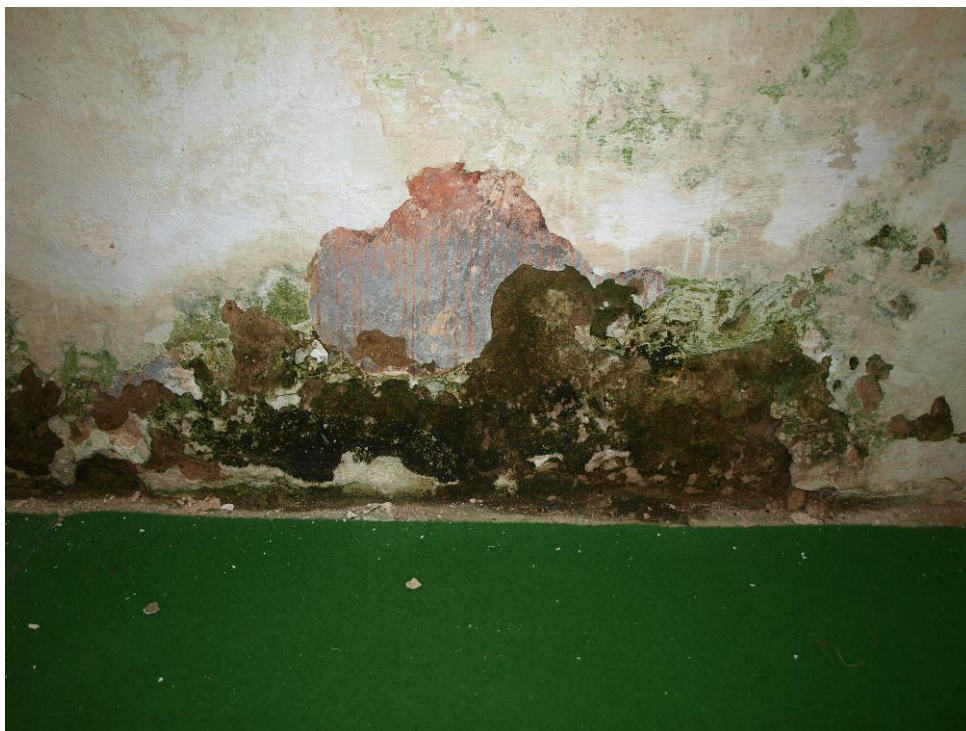
Obr. č. 22: Poškození omítkové vrstvy soklové části. V místech poškození jsou vidět barevné nátěry.

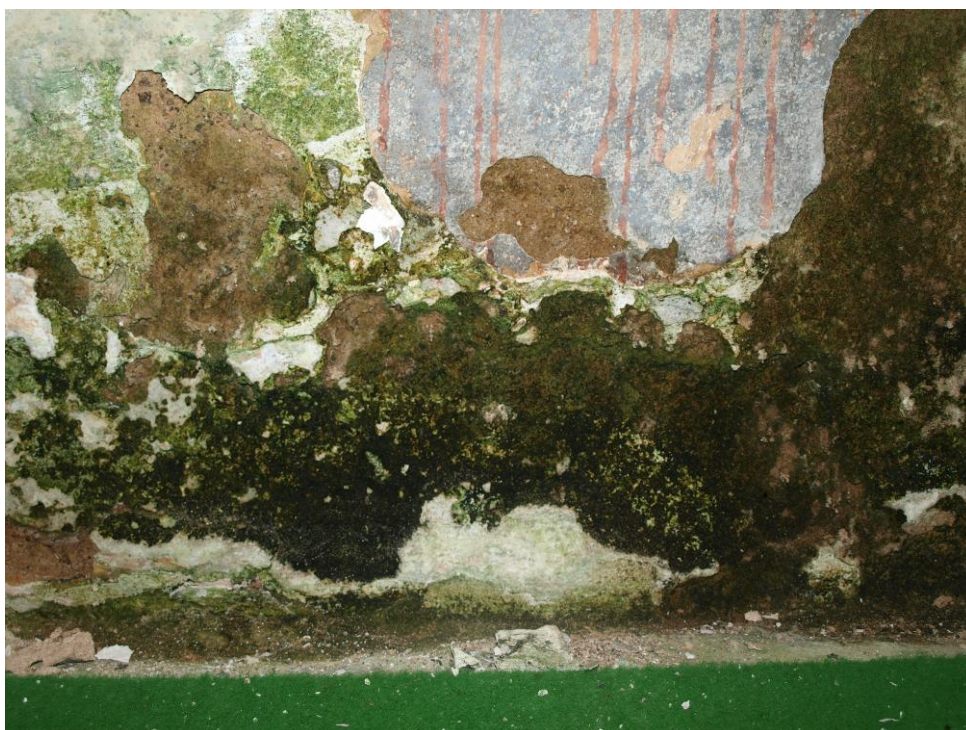
Obr. č. 23: Omítková vrstva poškozená vzlínající vlhkostí a pokryta organickými povlaky.

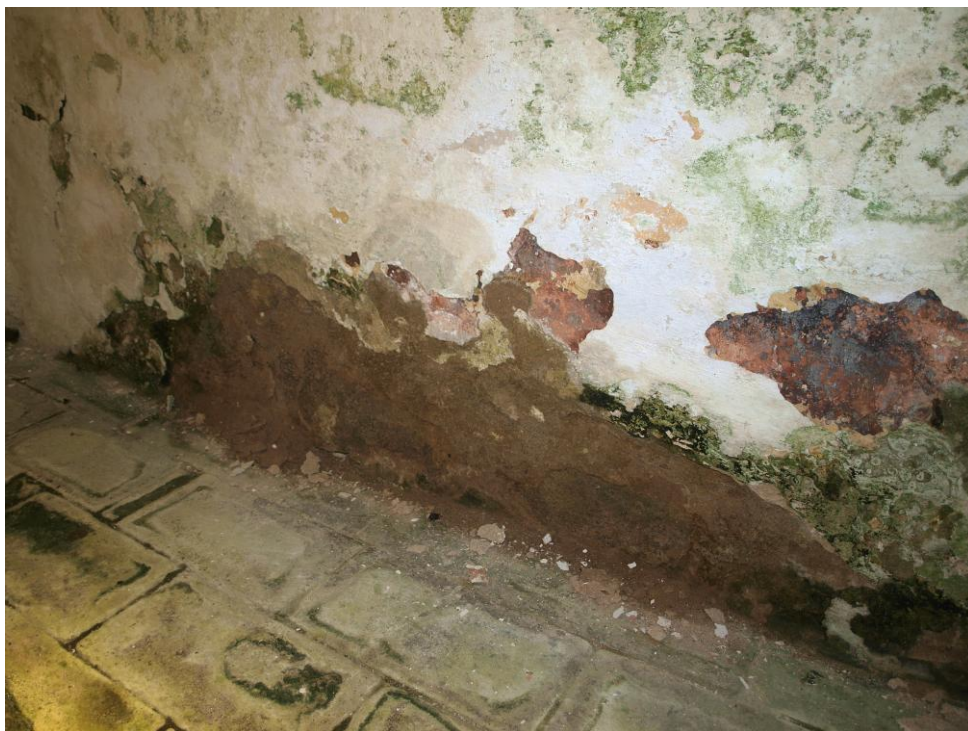
Obr. č. 24: Jižní stěna polygonálního závěru. Poškození omítkové vrstvy v soklové části.

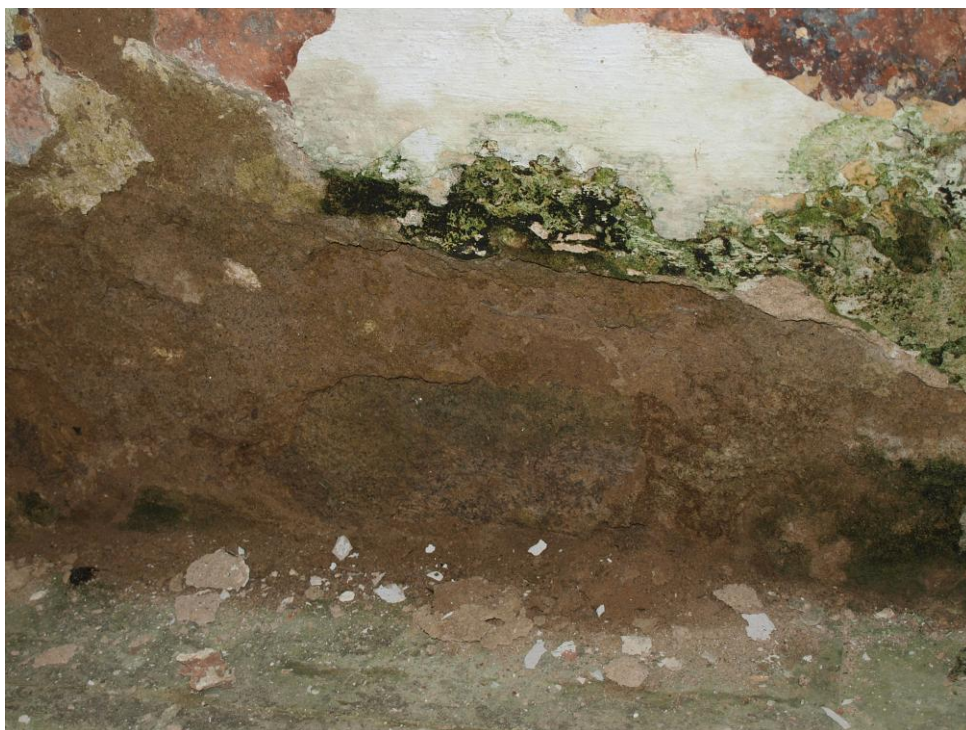
Obr. č. 25: Detail. Omítková vrstva opadaná až na kamenné zdivo.

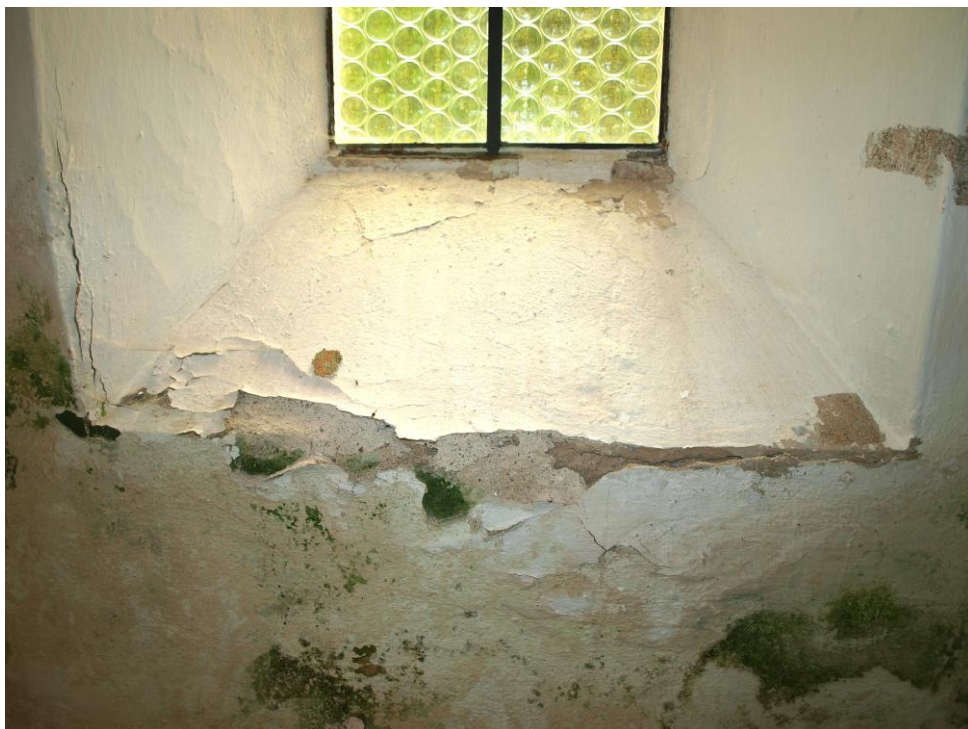
Obr. č. 26: JZ stěna kaple, poškození omítkové vrstvy.

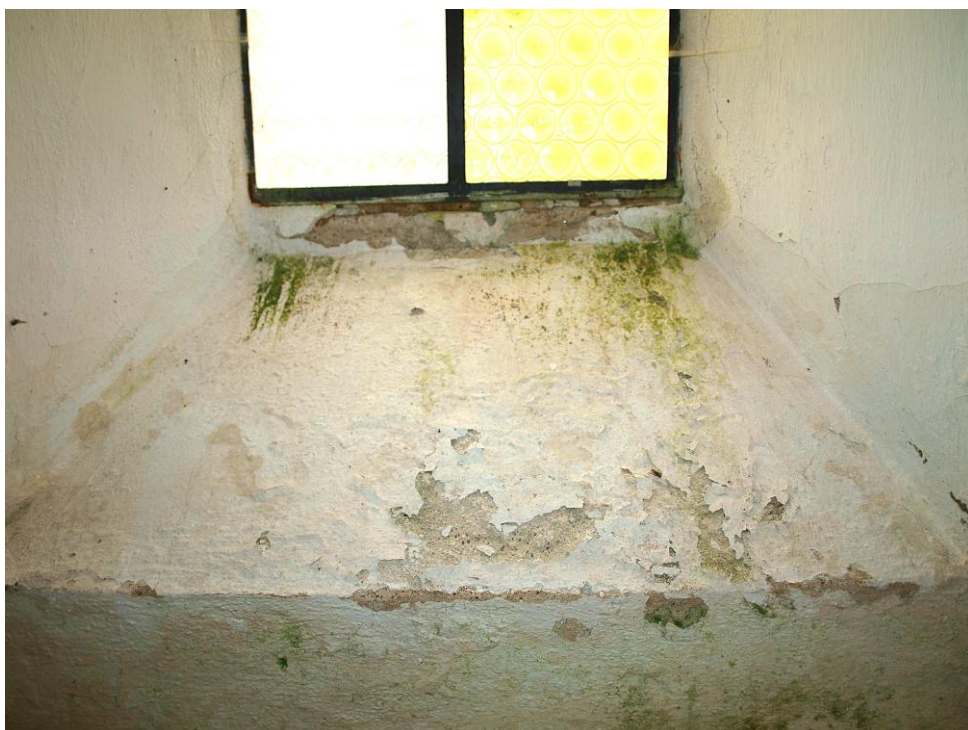
Obr. č. 27: Poškození omítkové vrstvy na parapetu okenního otvoru.

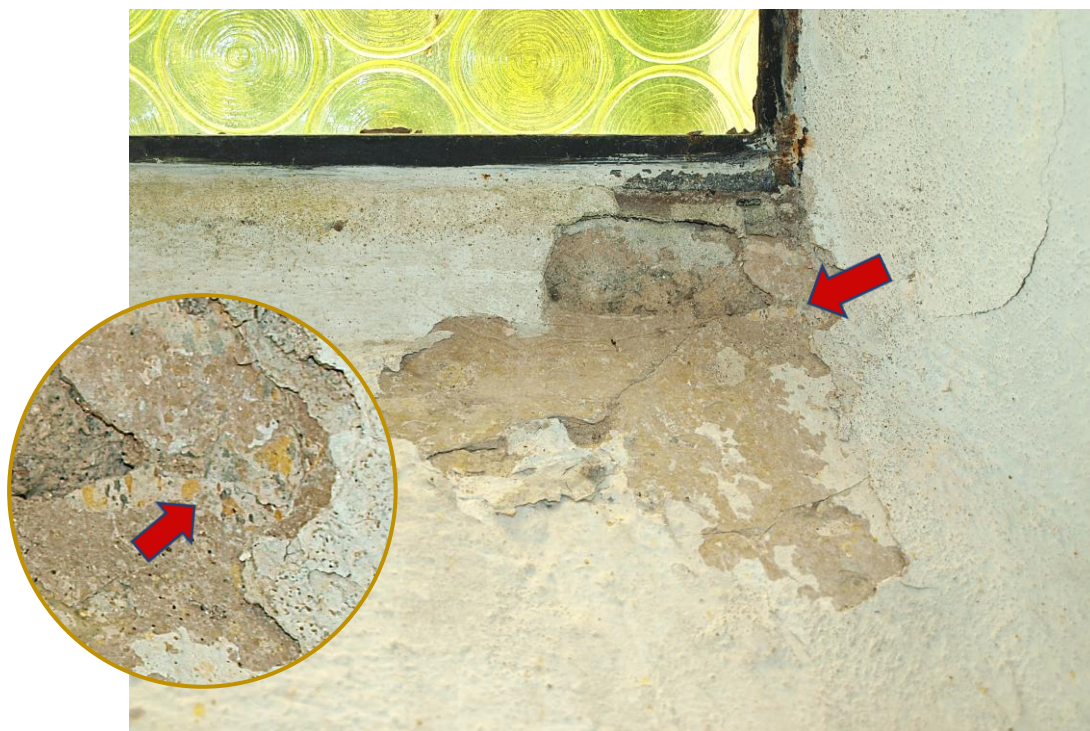
Obr. č. 28: Poškození původní omítkové vrstvy v okolí kovových ráků oken. Na omítkové vrstvě je částečně dochovaná nejstarší barevná úprava kaple (označeno šipkou) z roku 1890.

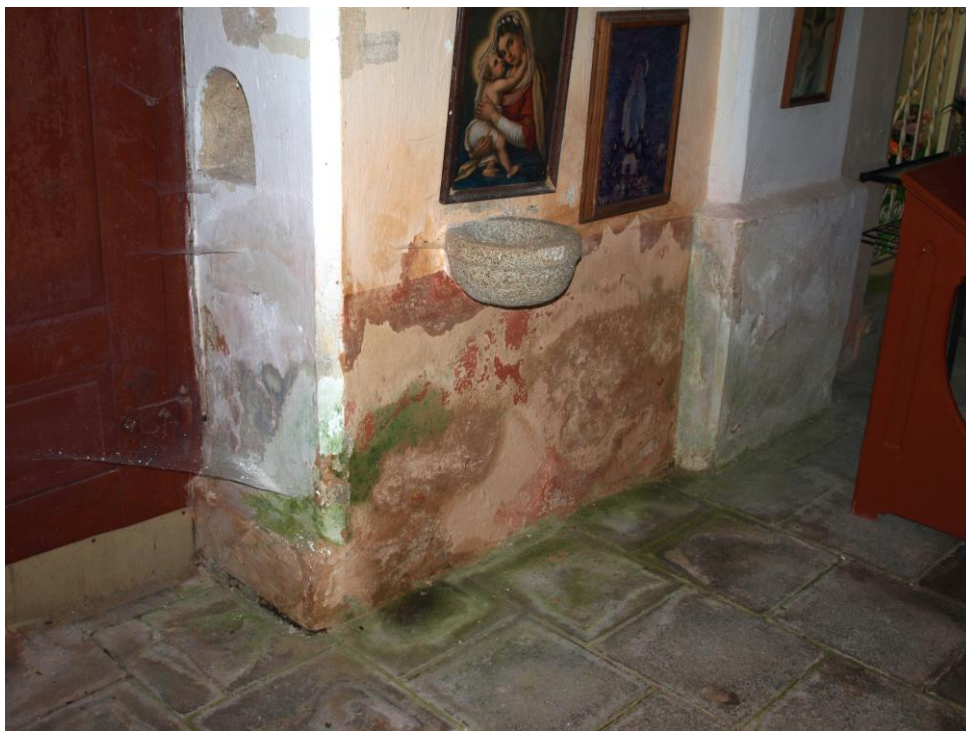
Obr. č. 94: Jižní stěna chodby. Poškození maleb v soklové části.

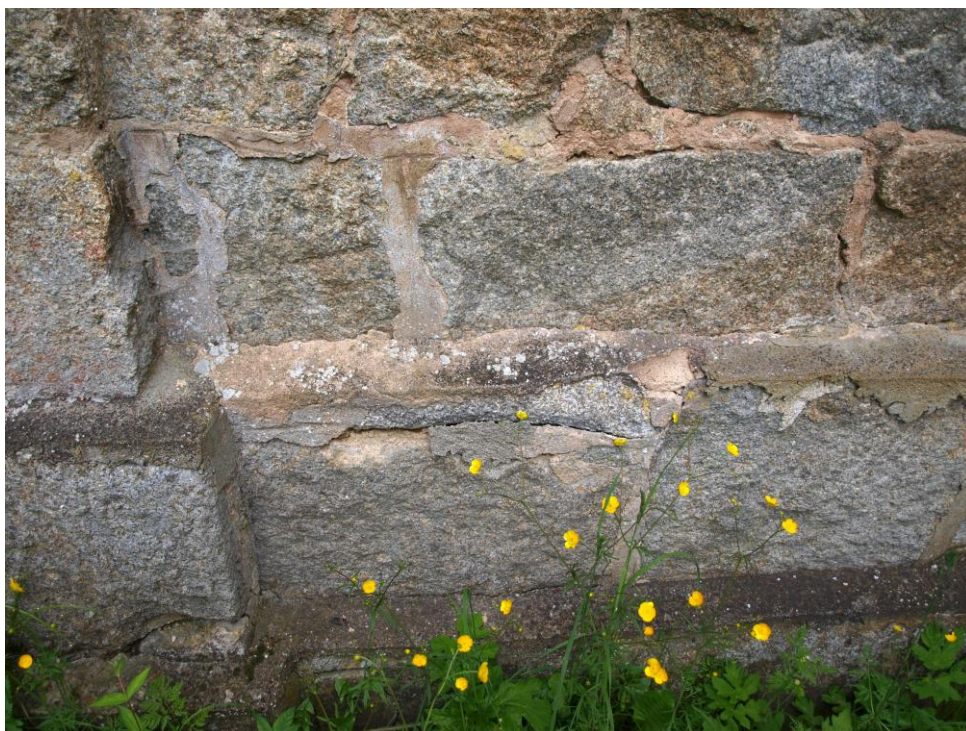
Obr. č. 102: Soklová část s poškozeným spárováním.

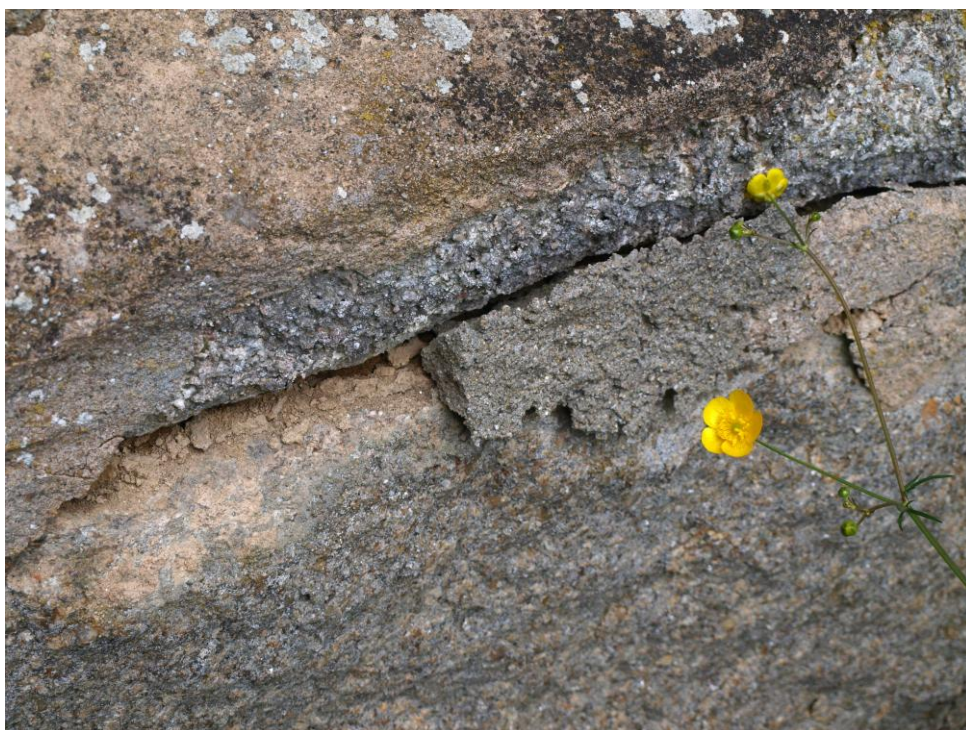
Obr. č. 103: Detail poškození. Novodobá oprava spárování šedou cementovou maltou.

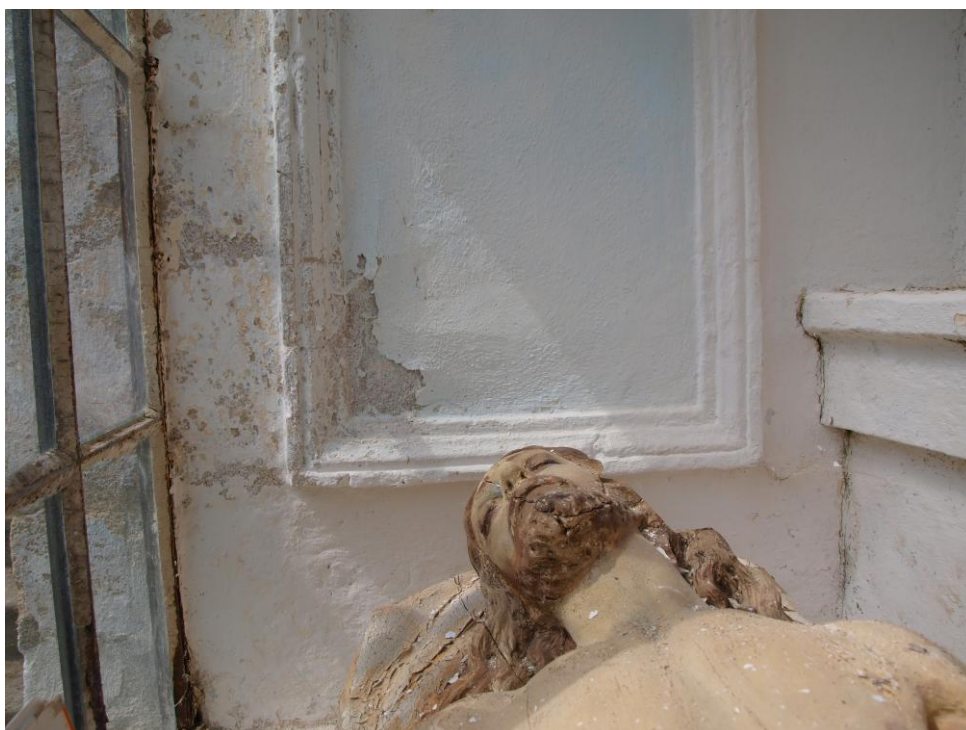
Obr. č. 107: Spodní část štukového zrcadla s poškozeným souvrstvím maleb.

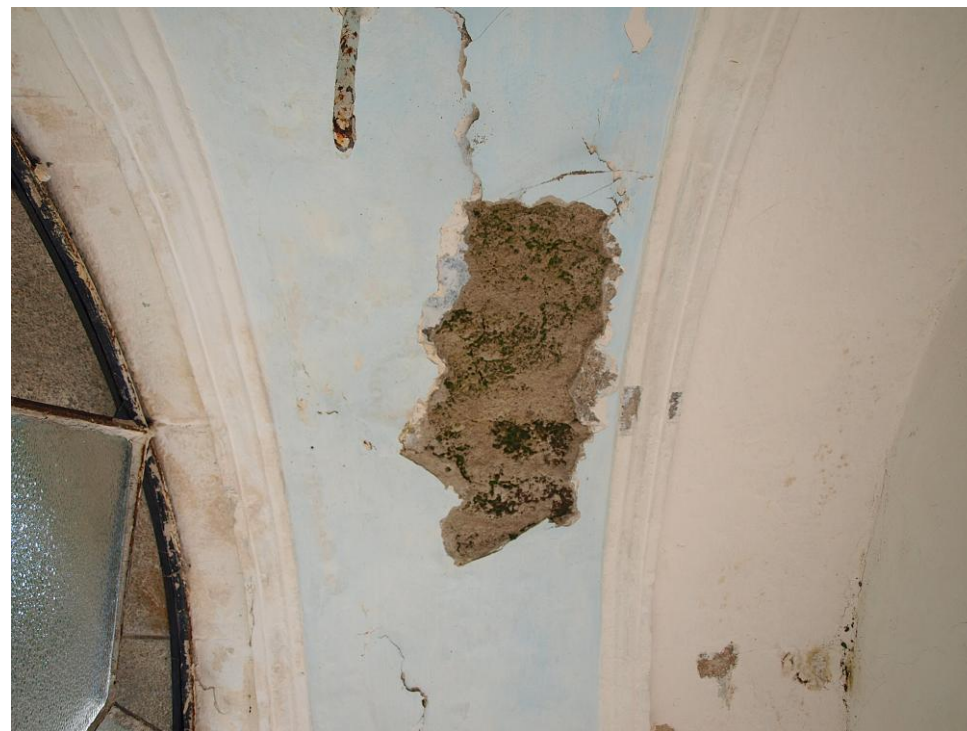
Obr. č. 109: Detail poškození omítkové vrstvy.

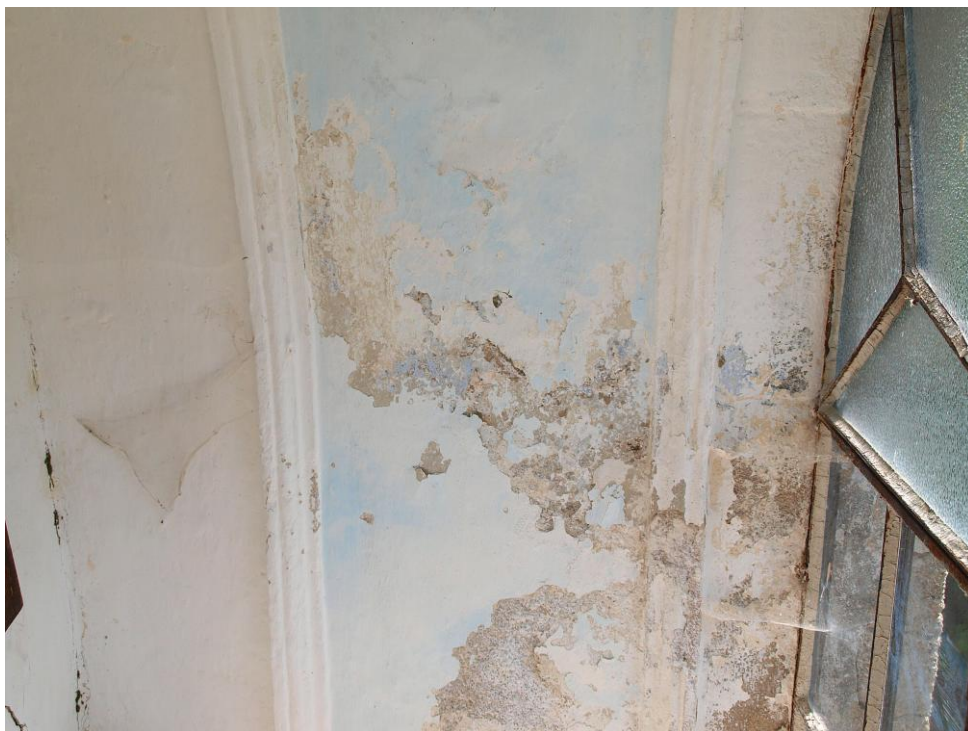
Obr. č. 110: Východní stěna kaple, poškození omítkové vrstvy s barevnými nátěry.

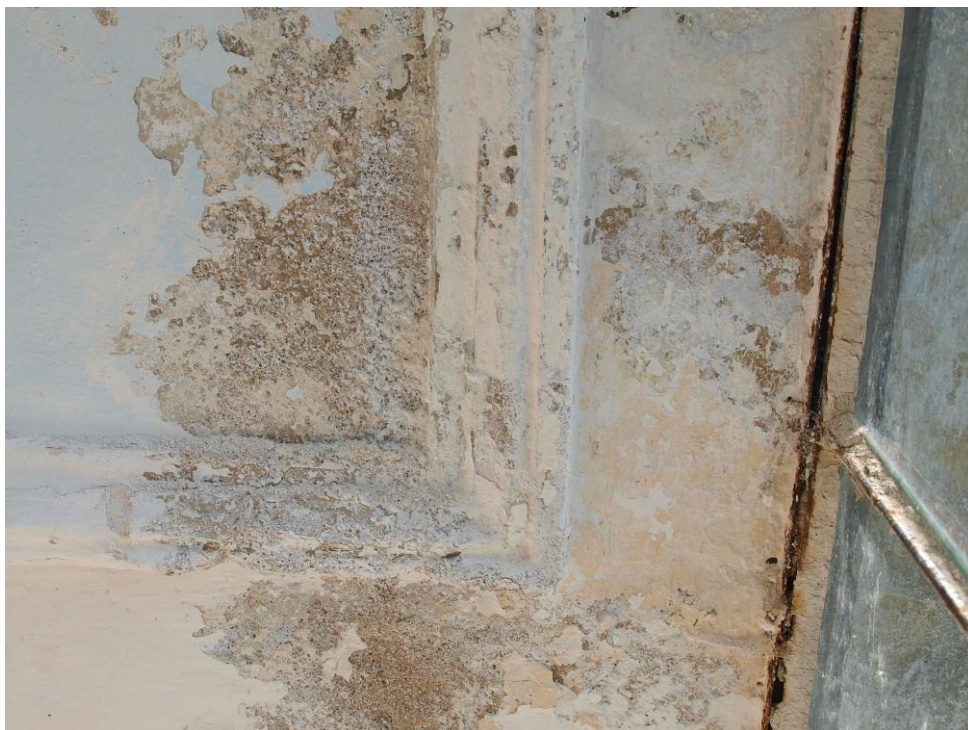
Obr. č. 111: Detail poškození, výkvěty solí.

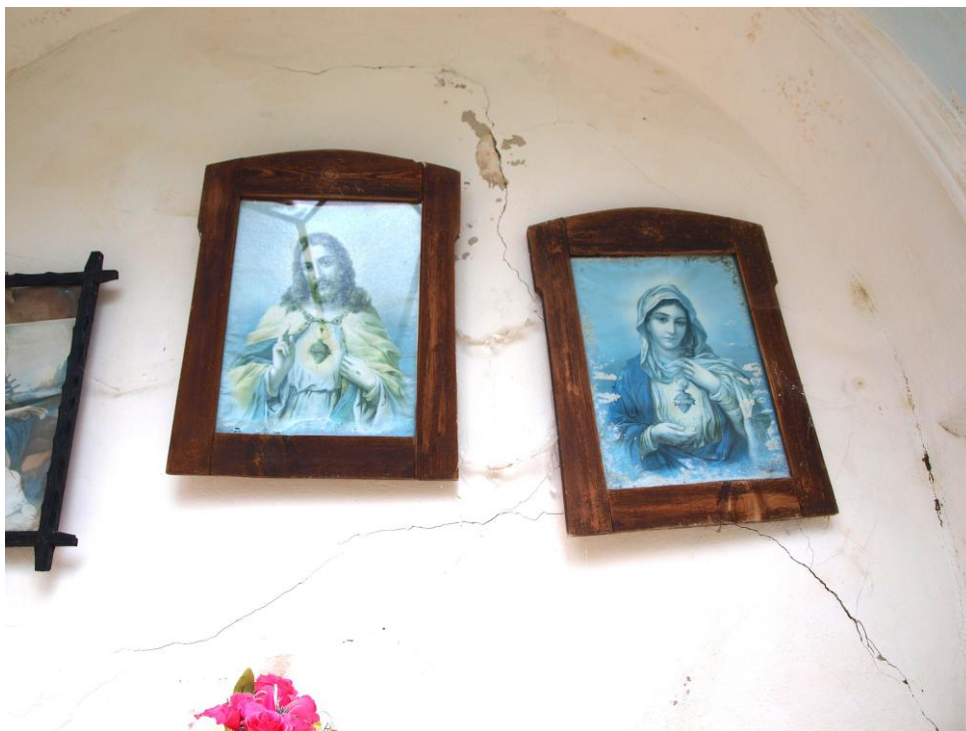
Obr. č. 116: Čelní stěna kaple Božího hrobu. Omítková vrstva je odtržena od podkladu s viditelnou sítí trhlin.

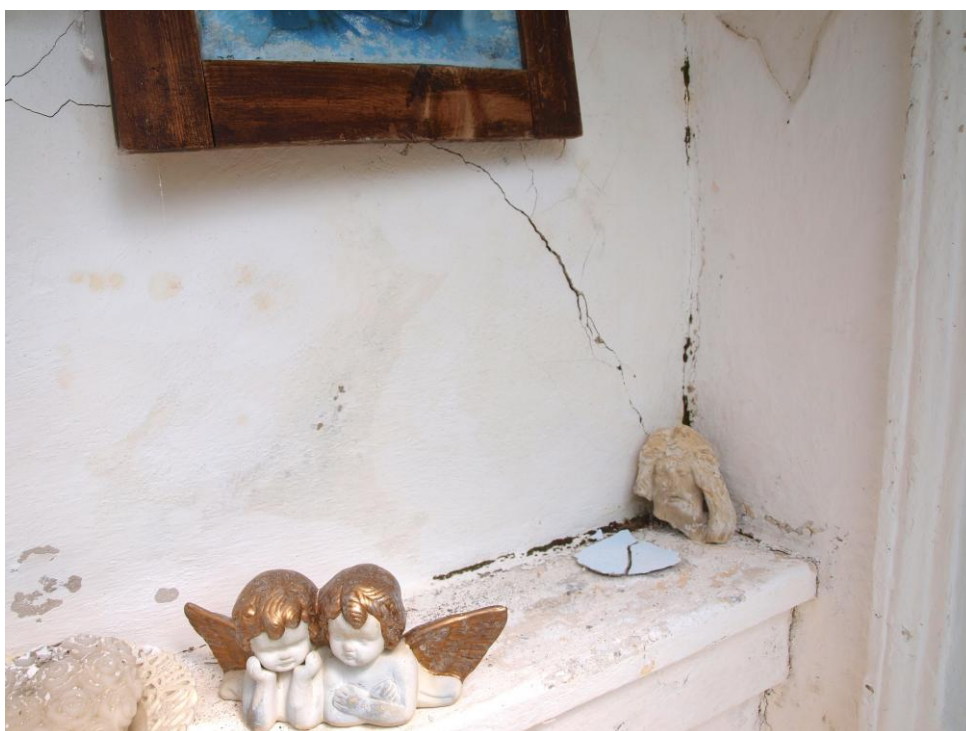
Obr. č. 117: Detail poškození.
