## POSOUZENÍ STAVU A NÁVRH OBNOVY OMÍTEK A MALEB V INTERIÉRU POUTNÍ KAPLE MARIA RAST AM STEIN U VYŠŠÍHO BRODU

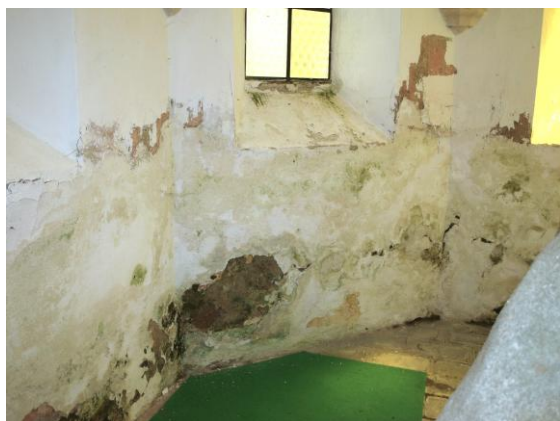
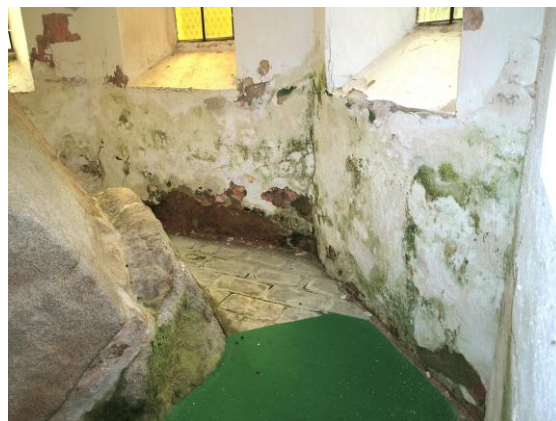
*Poškození omítek v soklové části poutní kaple Maria Rast am Stein.*

Omítky v soklové části jsou značně poškozené vztlínající vlhkostí. Přibližně 80% plochy soklové části je v havarijním stavu. Ve spodní části polygonálního závěru je omítka opadáná až na kamenné zdivo. Vlivem vysoké vlhkosti je pojivo omítek značně oslabené, dochází k drobení a ztrátě původní hmoty. Značná část omítky je odtržena od podkladu. Povrch je pokryt biologickým povlakem, a to nejenom ve spodní části u podlahy, ale také ve výšce parapetů oken. Z poškození omítkové vrstvy na okenních parapetech je vidět, že přes výplně oken docházelo již v minulosti k zatékání srážkové vody do interiéru kaple. Hranice vztlínání se pohybuje v rozmezí 0,75 – 1,3 m nad úrovní podlahy. Nejvyšší úroveň je dosažena nad spodní hranou okenních parapetů. Poškození vlivem nadměrné vlhkosti se projevuje také na lokálně použitých opravách. V současné době jsou plochy stěn kaple natřeny bílou barvou, pouze klenební žebra jsou ve světlém béžovém odstínu s dekorativní malbou krogení s linkami v hnědé barvě. Plochu klenby pokrývají plechové hvězdičky.

Barevné vrstvy jsou zfreskovatělé (působením nadměrné vlhkosti došlo k slepení jednotlivých vrstev maleb). Souvrství nátěrů je křehké a rozpadá se. V soklové části, vlivem značné destrukce omítkové vrstvy, dochází k opadávání jednotlivých souvrství maleb.

- v exteriéru v soklové části jsou lokálně poškozené výplně spár, přes které dochází k zatékání srážkové vody do hmoty zdiva
- tvarově a materiálově nevhodné mladší opravy spár (lokální provedení)
- vlivem zvýšené vlhkosti ztratily omítky v soklové části svoji pevnost, dochází k drolení a ztrátě původní hmoty, přibližně 80% plochy soklové části je v havarijním stavu
- značná část souvrství barevných maleb je zfreskovatělá, souvrství je křehké a rozpadá se
- povrch omítek je ve značném rozsahu pokryt zeleným organickým povlakem
- na povrchu omítkové vrstvy se projevují výkvěty solí

**Z důvodu havarijního stavu doporučuji odstranit poškozenou omítkovou vrstvu v soklové části, a to od úrovně podlahy po spodní hranu okenních parapetů (do výšky cca 125 cm). Od úrovně okenních parapetů doporučuji v maximální míře ponechat původní omítkovou vrstvu se souvrstvím historických maleb. V horních partiích stěn pracovat systémem lokálních oprav. Pokud možno neprovádět celoplošné odstraňování souvrství nátěrů ze stěn.**

- Celoplošné odstranění poškozených omítek v rozsahu od úrovně podlahy po spodní hranu okenních parapetů (do výšky cca 125 cm). Na východní a západní stěně od okenního otvoru k vítěznému oblouku neodstraňovat celoplošně původní omítkovou vrstvu, z důvodu zachování historického souvrství maleb. Stav omítkové vrstvy je zde dobrý a lze jí lokálně vyspravit.
