**FOTOGRAFICKÁ PŘÍLOHA**  
**DOBOVÉ FOTOGRAFIE**

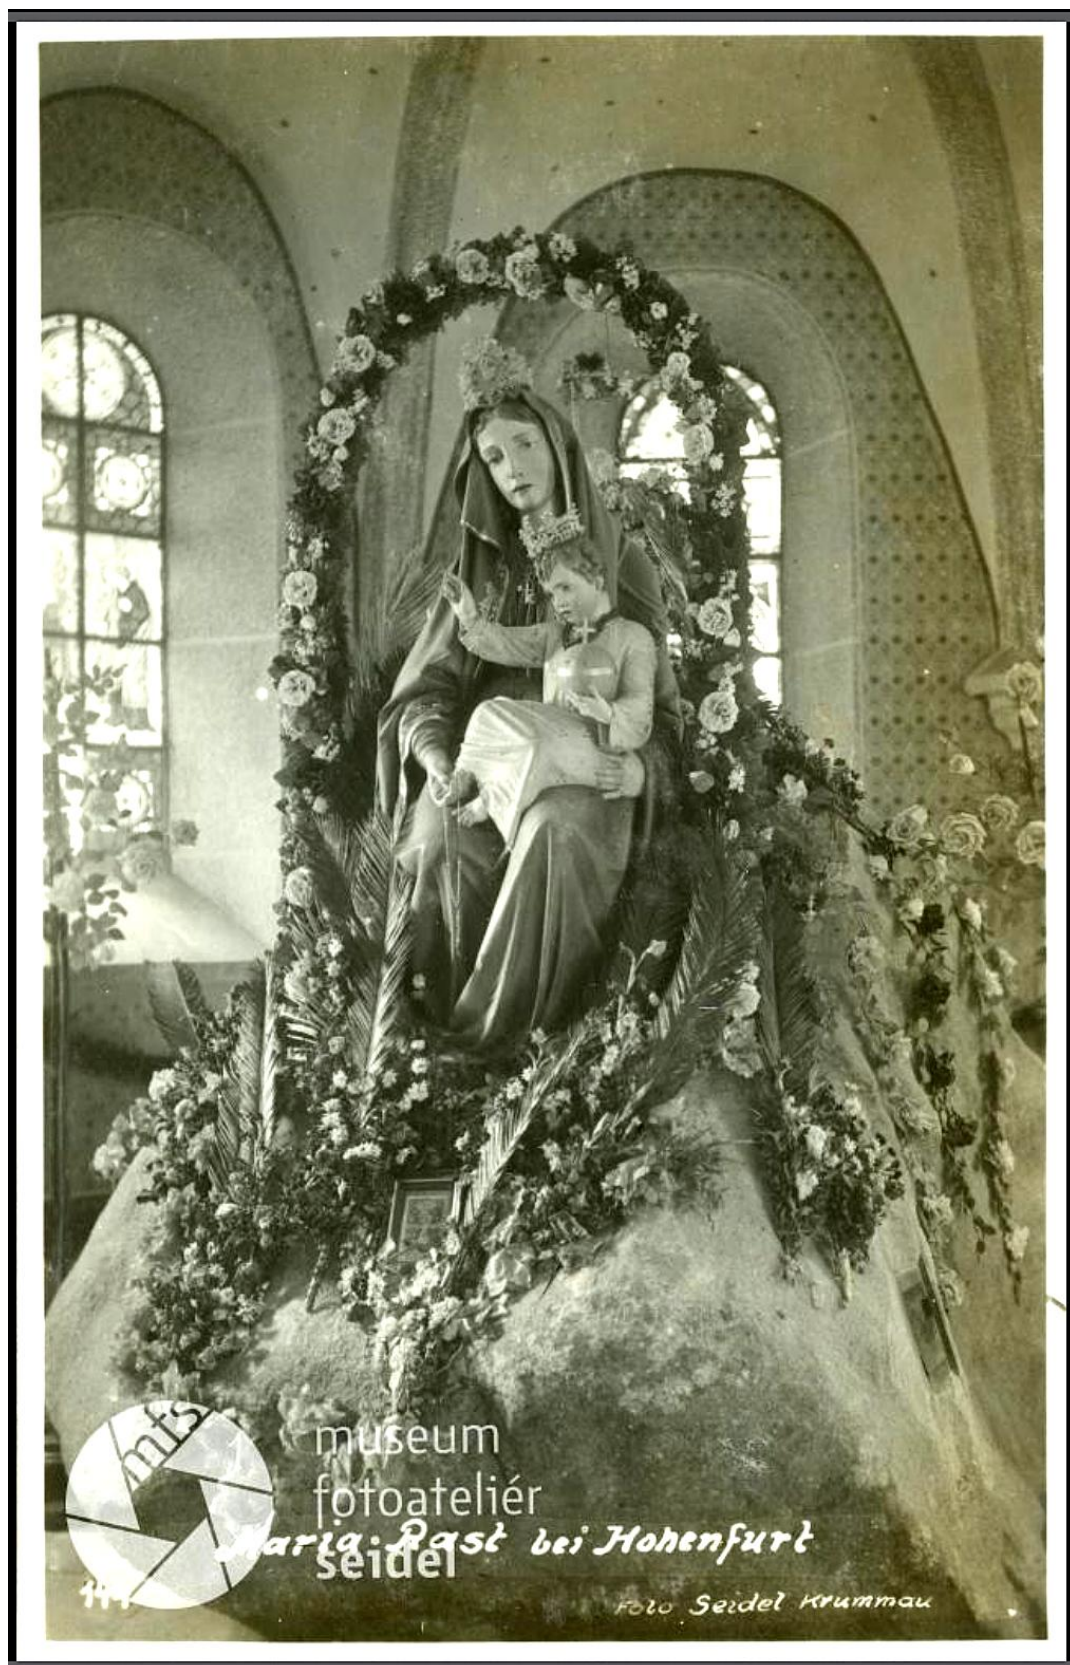
Obr. XVII.: Interiér kaple Maria Rast am Stein. Kolem roku 1900. Foto Josef Seidel. Na stěnách kaple je dobře vidět druhá nejstarší dekorativní malba (barevná vrstva č. 3).

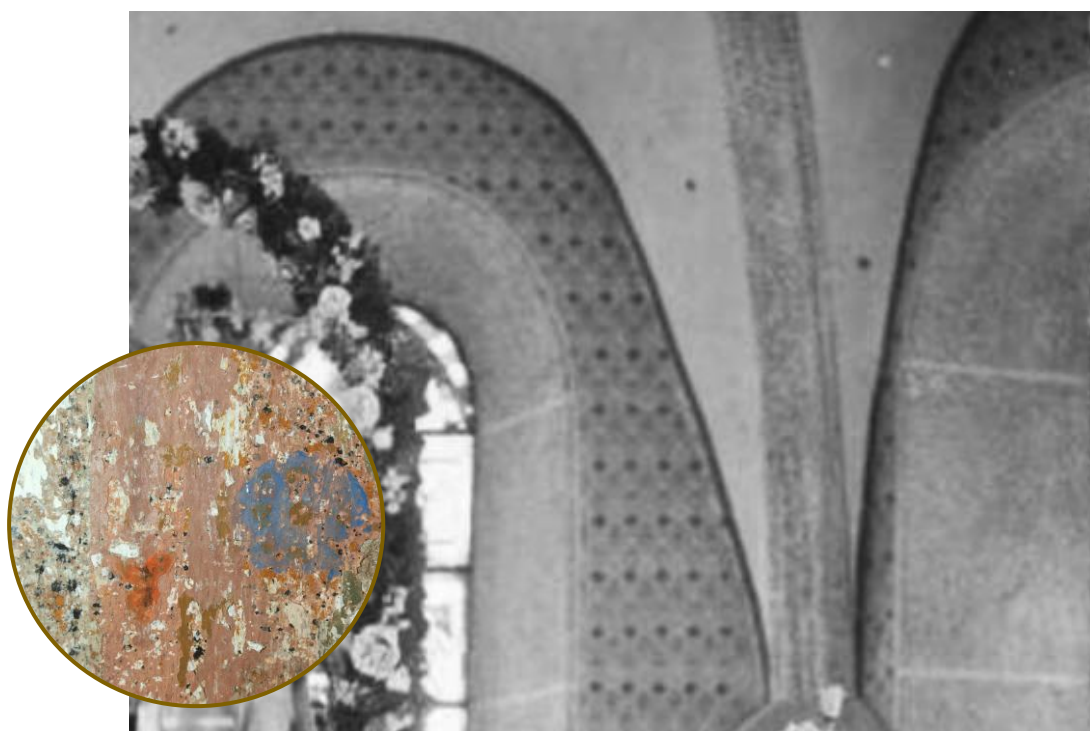
Obr. XXII.: Druhá nejstarší dekorativní malba (barevná vrstva č. 3), bílé iluzivní linkování okenních špalet.

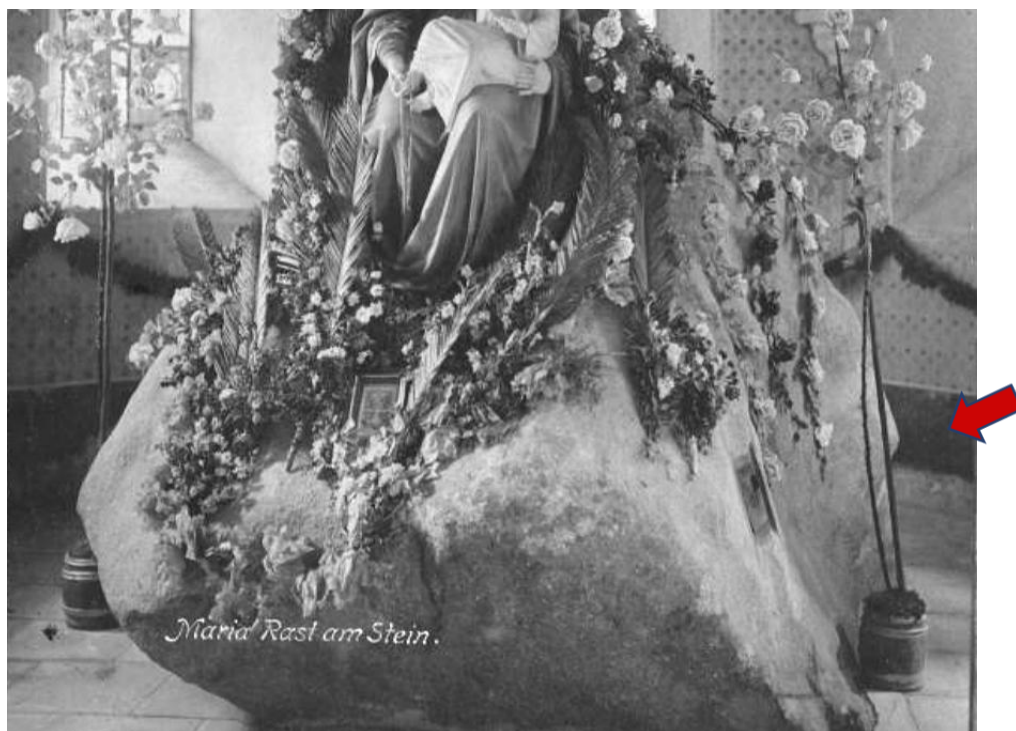
Obr. č. XXIII.: Detail. Základní plocha stěn byla v růžové barvě s jednoduchou šablonovou malbou s květinovým dekorem. Malba byla koncipována do pravidelných vodorovných pásů vzdálených od sebe cca 10 cm.

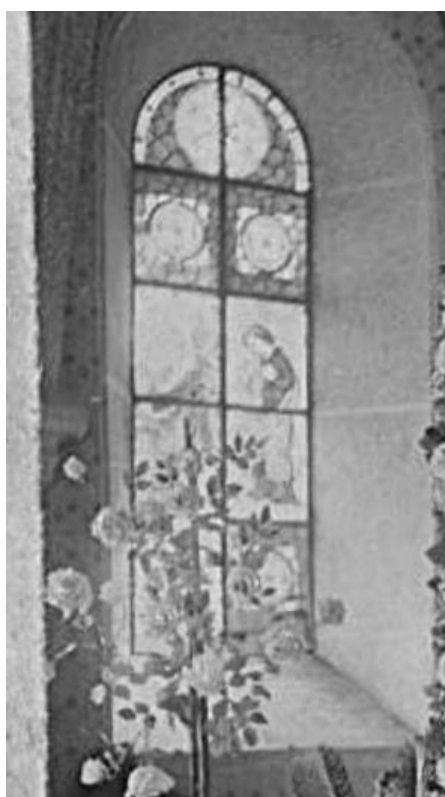
Obr. XXIV.: Dekorativní šablonová malba pokrývající plochy stěn byla ve spodní části ukončená nízkým malovaným soklem v tmavě šedé barvě.

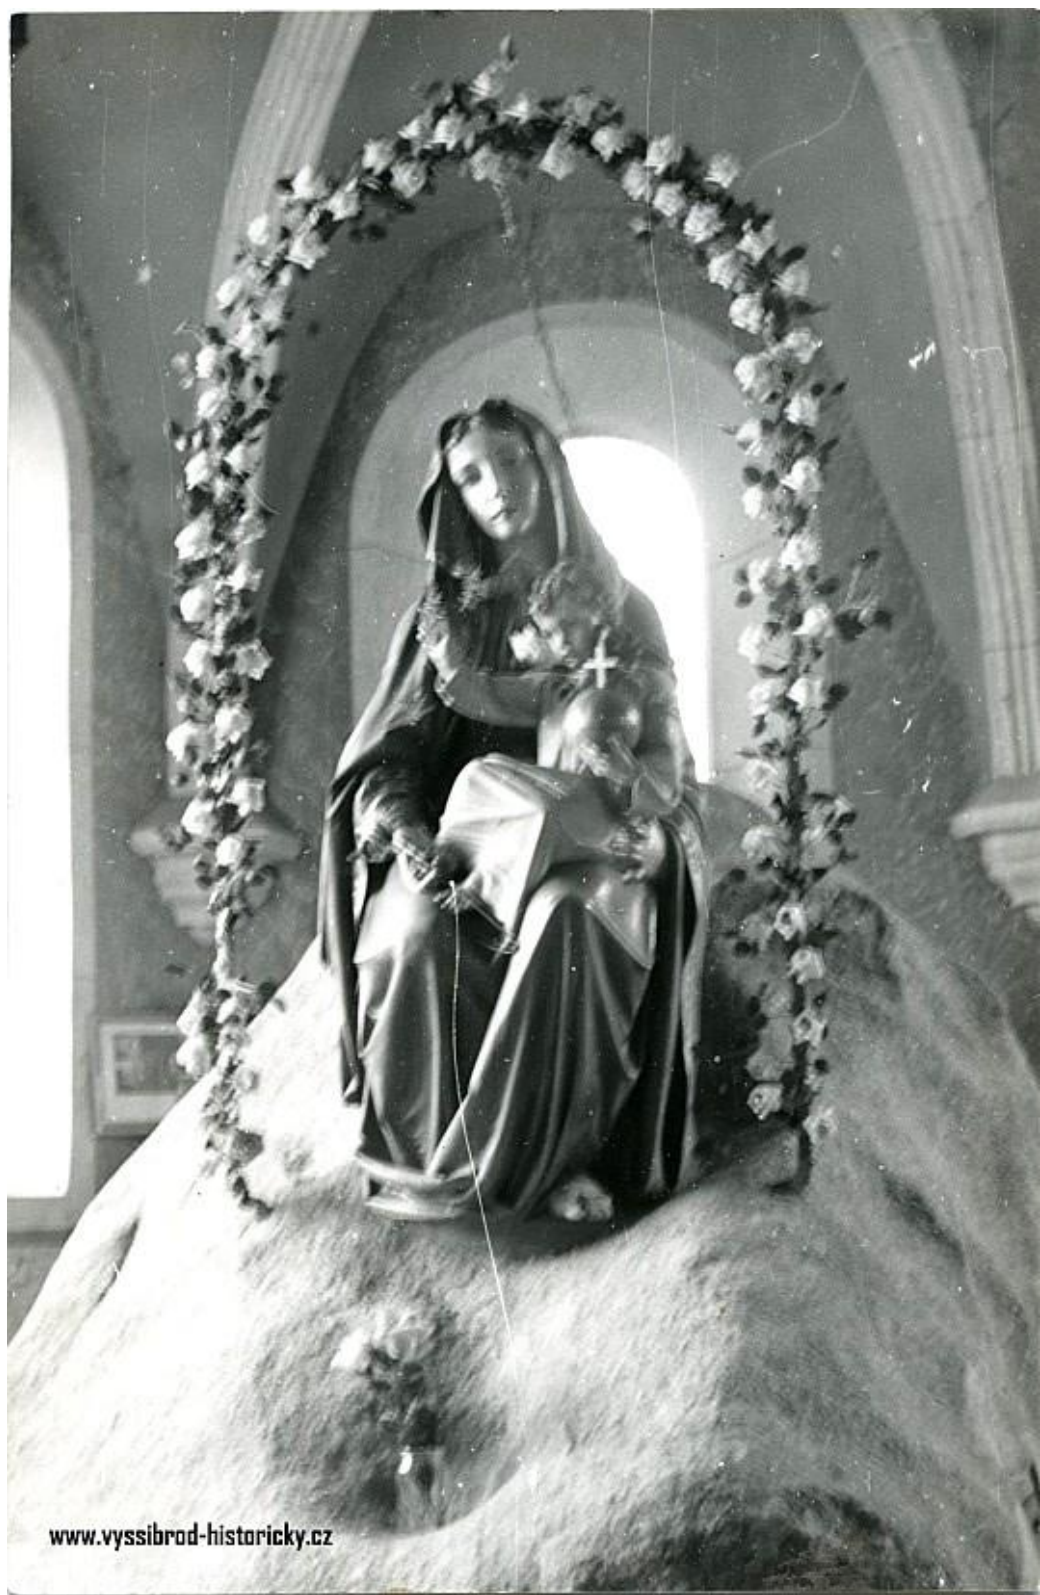
Obr. XXVI.: Interiér poutní kaple Maria Rast am Stein v pořadí s třetí dekorativní výmalbou stěn (barevná vrstva č. 4). Klenební žebra a okenní špalety zdobila malba iluzivního kvádrování s tmavě hnědými linkami, podklad tvořila malba drobných cákanců tzv. kropení. Soklovou část zdobila malba iluzivního mramorování v teplé okrově červené barevnosti ukončená černým malovaným pásem.
