# RESTAURÁTORSKÁ ZPRÁVA

## RESTAURÁTORSKÝ STRATIGRAFICKÝ PRŮZKUM OMÍTKOVÝCH A BAREVNÝCH VRSTEV V INTERIÉRU POUTNÍ KAPLE MARIA RAST AM STEIN U VYŠŠÍHO BRODU

Kraj, Okres: Jihočeský kraj, Český Krumlov  
Obec: Loučovice, Vyšší Brod  
Katastrální území: Mnichovice u Loučovic, Vyšší Brod  
Objekt: Poutní kaple Maria Rast am Stein

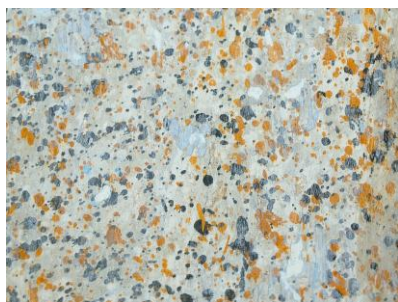
## Nejstarší malba z období výstavby kaple (r. 1890), barevná vrstva č. 2

Základní plocha je ve světle zelené barvě doplněná malbou drobných cákanců v okrové, černé a bílé barvě (tzv. kropení stěn různými barevnými odstíny za účelem dosažení imitace kamene, v tomto případě žuly). Tímto způsobem byl dekorován celý prostor kaple – plochy stěn, okenní parapety, klenba i klenební žebra. Z provedených sond zatím není dostatečně jasné, zda měla malba alespoň ve špaletách oken iluzivní kvádrování.

Tato malba (stejná barevná koncepce) byla použita také v kapli Božího hrobu. Více obr. č. 36, 41, 113.

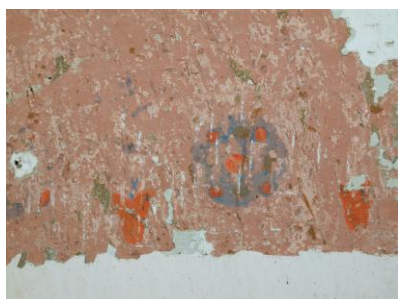
## Barevná vrstva č. 3

Základní plocha stěn byla v růžové barvě s jednoduchou šablonovou malbou modrých květů (zřejmě růží) a drobnějších oranžových kvítků. Malba byla koncipována do pravidelných vodorovných pásů vzdálených od sebe cca 10 cm. Okenní špalety po obvodu lemovala tenká bílá linka, plochy špalet členila iluzivní malba kvádrování, podklad tvořila malba okrových cákanců na světlém růžovém podkladu. Stejně barevné řešení měla klenební žebra s hlavicemi. Klenba byla provedena ve světle modré barvě s menšími hvězdičkami. Sokl byl v tmavě šedé barvě ukončený bílou linkou.

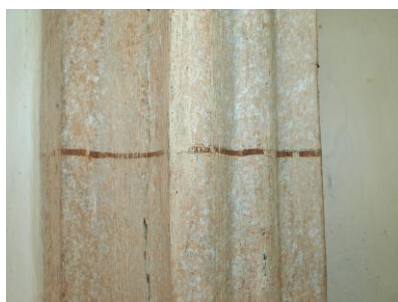
## Barevná vrstva č. 4

Okenní špalety lemovala 8 cm široká malovaná pasparta s iluzivní malbou kvádrování, podklad tvořila jednoduchá malba drobných cákanců tzv. kropení (imitace kamene). Stejně barevné řešení bylo provedeno ve špaletách oken. Malované linky byly v hnědé barvě tloušťky 7 mm. Plochy stěn byly natřeny monochromním nátěrem v odstínu zelené. Spodní části stěn do výšky 116 cm zdobila malba soklu s iluzivním mramorováním ukončená malovaným černým pásem širokým 4 cm. Malba mramorování byla provedena na okrovém podkladu, žilkování bylo provedeno v červené a světle hnědé nebo šedozelené barvě.

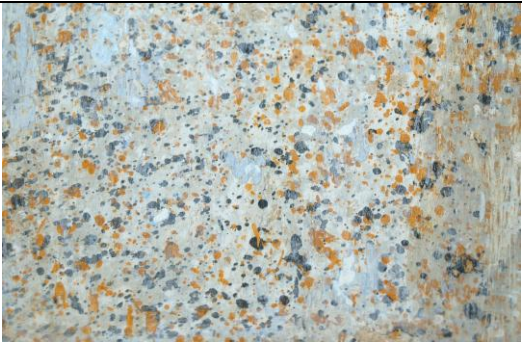
| 2 | | nejstarší malba z období výstavby kaple (r. 1890) – světle zelená základní plocha doplněná malbou drobných cákanců v okrové, bílé a černé barvě (tzv. kropení stěn různými barevnými odstíny za účelem dosažení imitace kamene, v tomto případě žuly) |

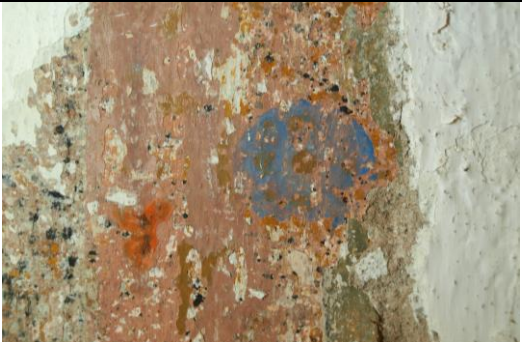
| 3 | | na růžovém podkladě šablonová malba s rostlinným dekorem modrých a oranžových květů doplněná malbou lístků |

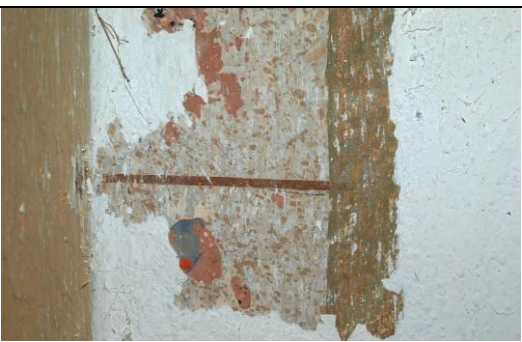
| 4 | | zelená monochromní hlinka na plochách stěn, kolem oken malovaná pasparta s iluzivním kvádrováním okenních nik, stejné řešení je také na vítězném oblouku – drobný stříkaný dekor |

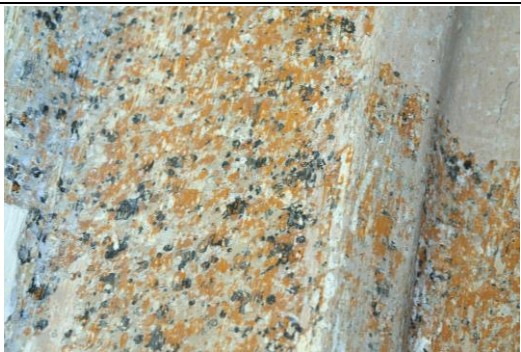
| 2 | | klenební žebro, nejstarší malba (r. 1890) – světle zelená základní plocha s malbou drobných cákanců v okrové, bílé a černé barvě – imitace kamene |

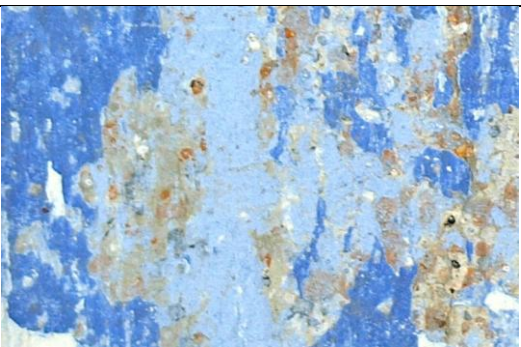
| 3 | | klenební pole byla natřena světle modrou barvou s hvězdičkami |

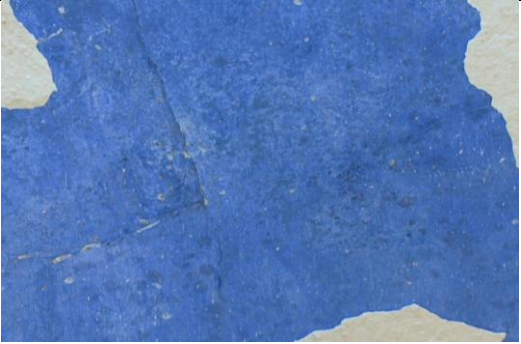
| 4 | | monochromní malba modrého nebe |
