## **FOTOGRAFICKÁ PŘÍLOHA**

Obr. č. 1: Poutní místo Maria Rast nad Vyším Brodem.

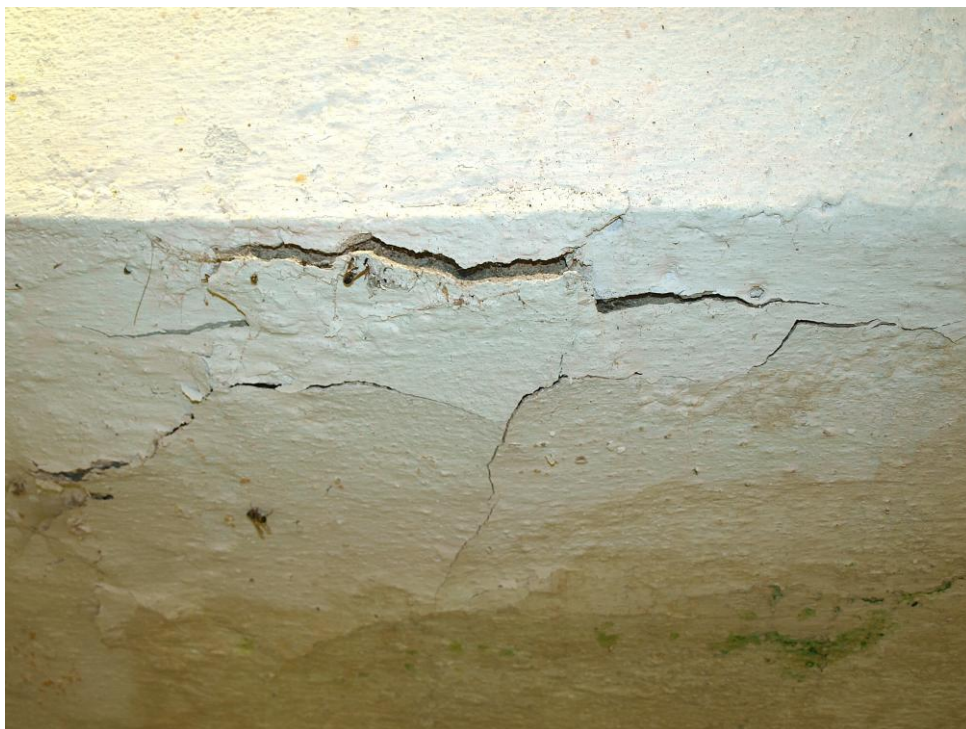
Obr. č. 30: Hrana okenního parapetu. Pohled na uvolněnou část omítkové vrstvy.

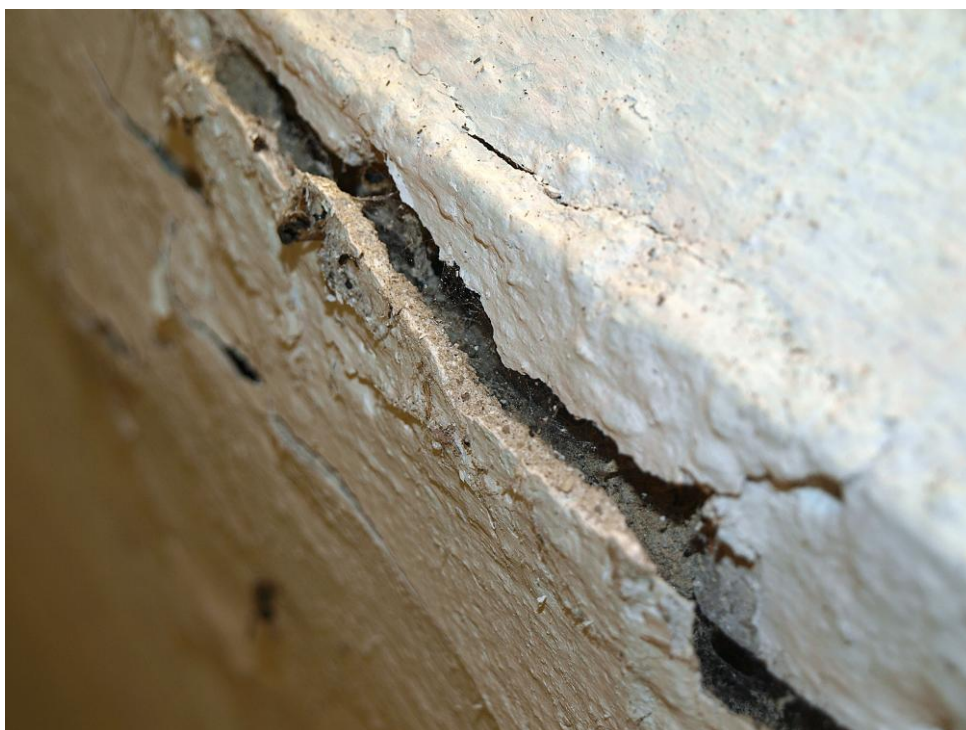
Obr. č. 31: Detail poškození.

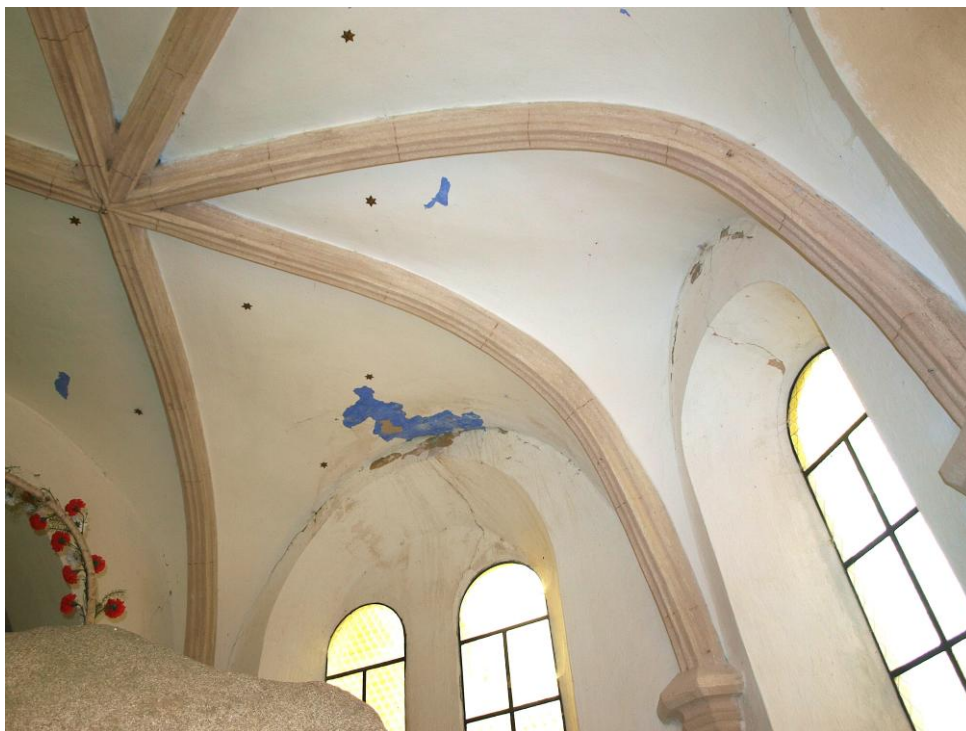
Obr. č. 54: Celkový pohled na klenbu kaple.

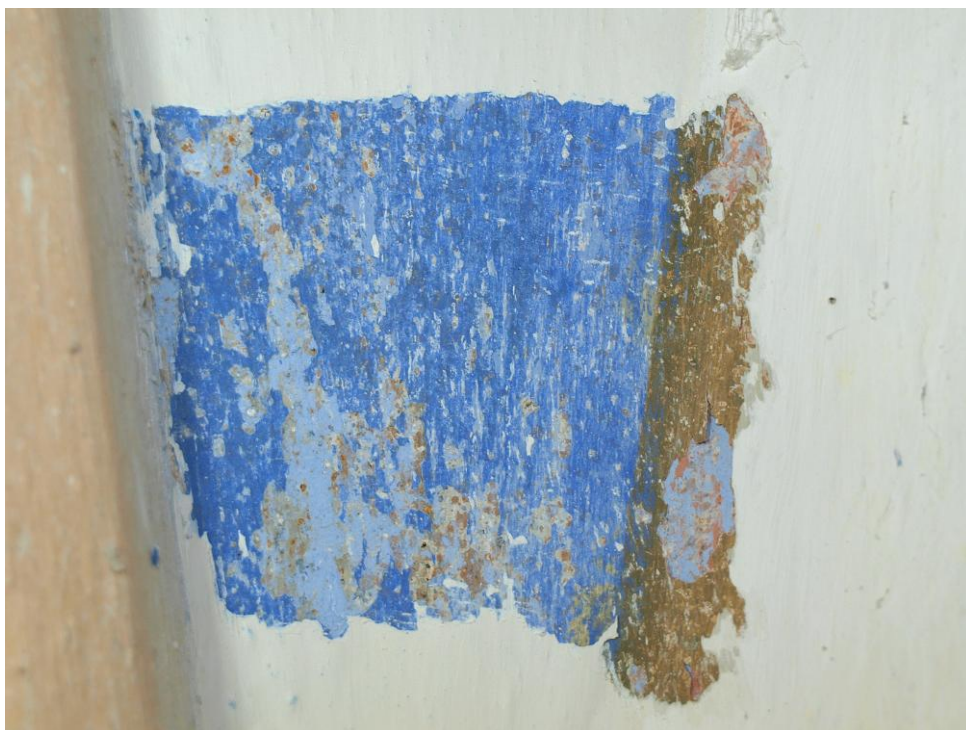
Obr. č. 57: Sonda na klenebním poli přecházející na plochu stěny. Malba modrého nebe navazující na monochromní nátěr zelené barvy.

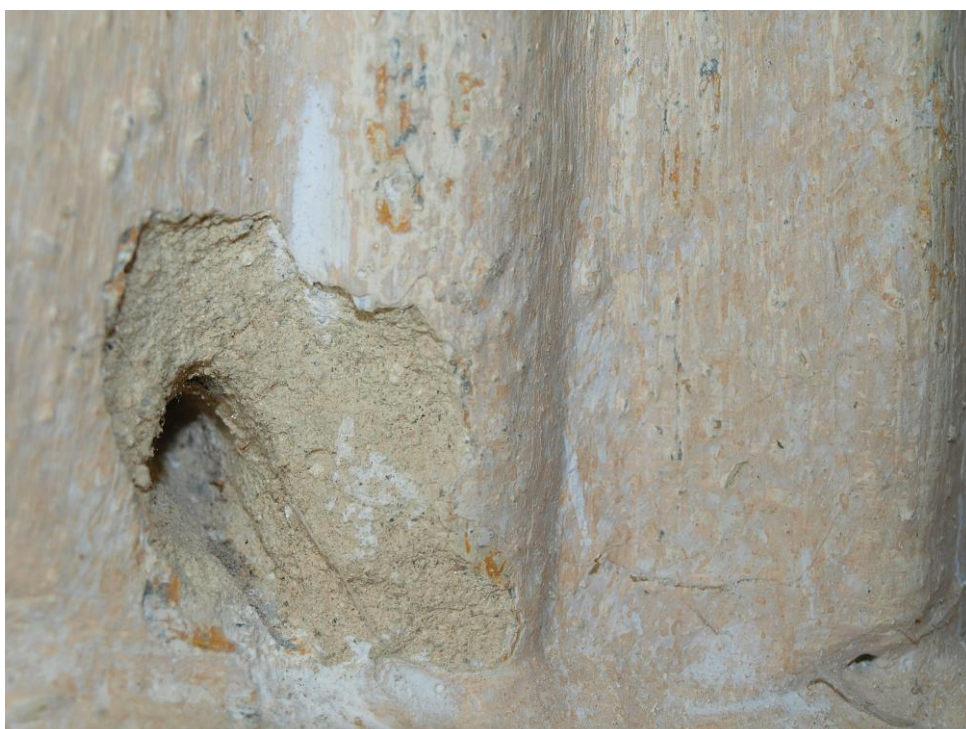
Obr. č. 61: Žebra klenby jsou z vápenné malty.

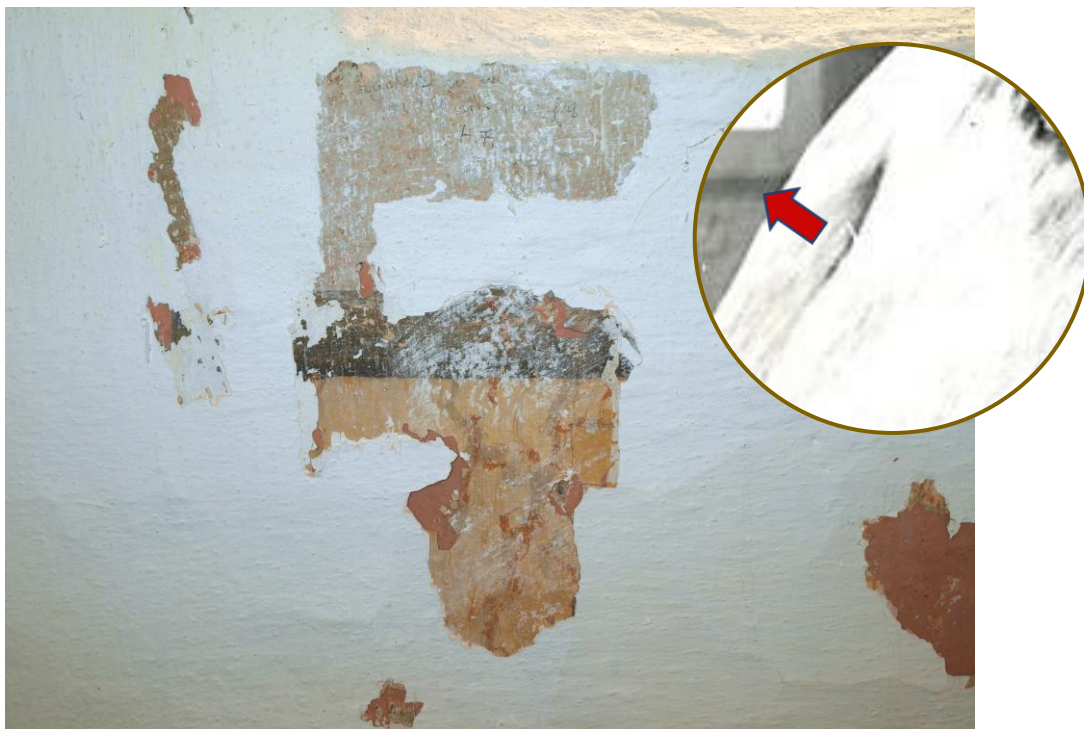
Obr. č. 70: Východní stěna kaple, sonda pod okenním parapetem s částečně odkrytou malbou soklu (barevná vrstva č. 4.). Malovaný sokl je ukončen 4 cm širokým černým pásem.

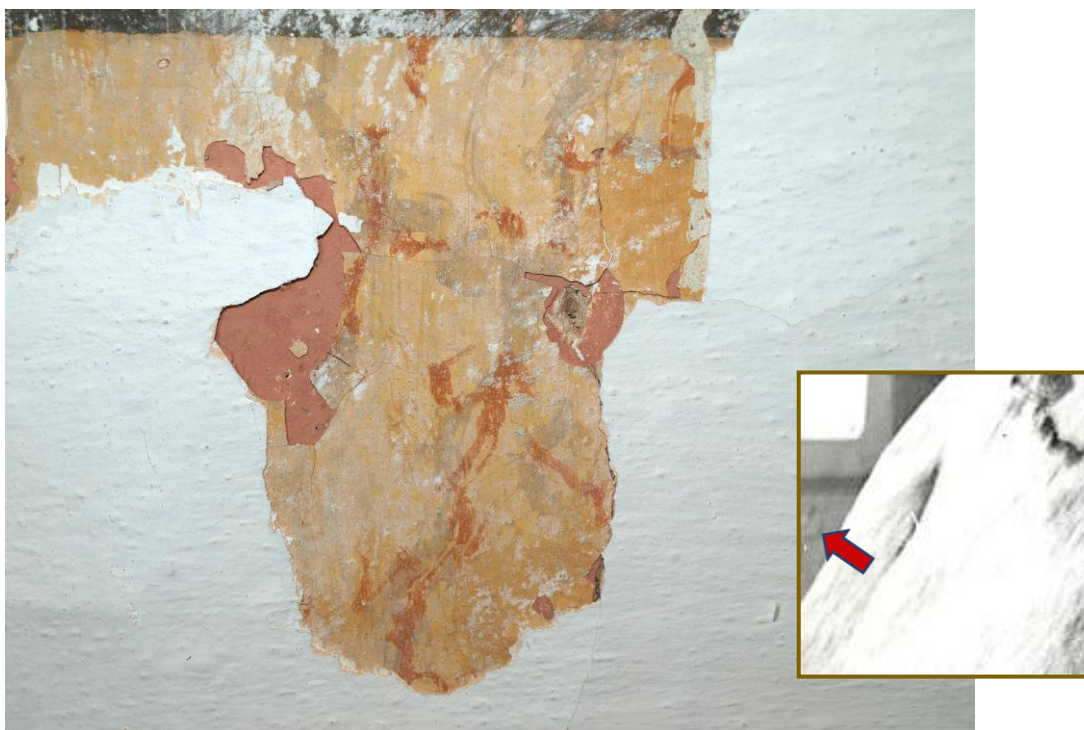
Obr. č. 73: V sondě je odkrytá malba iluzivního mramorování zdobící soklovou část stěn.

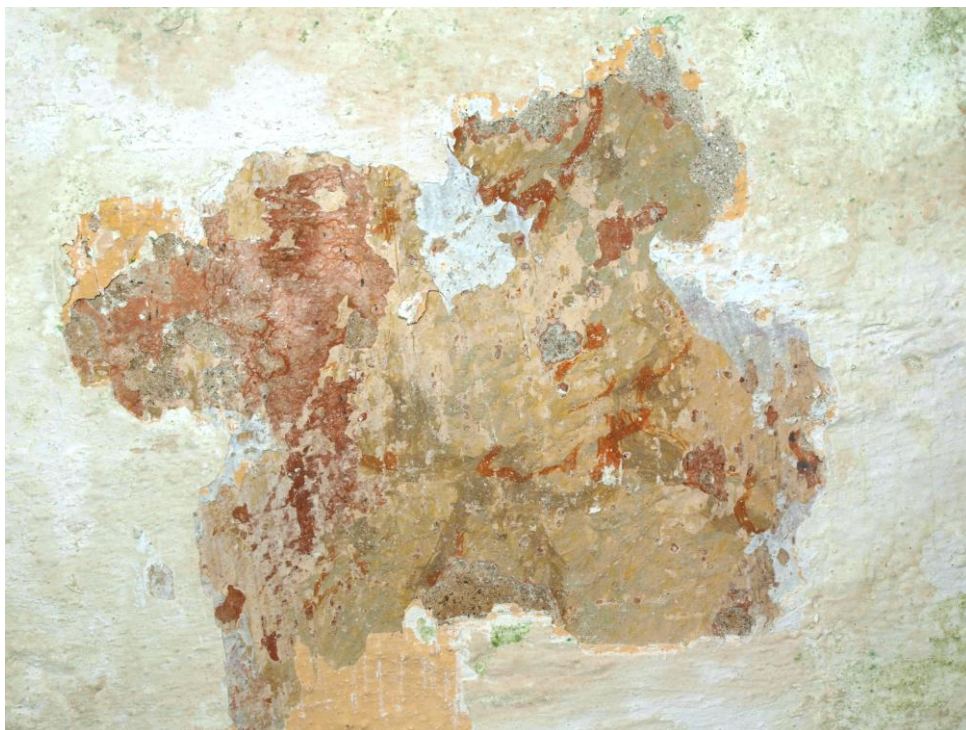
Obr. č. 77: V sondě je odkryta část poškozené malby iluzivního mramorování.

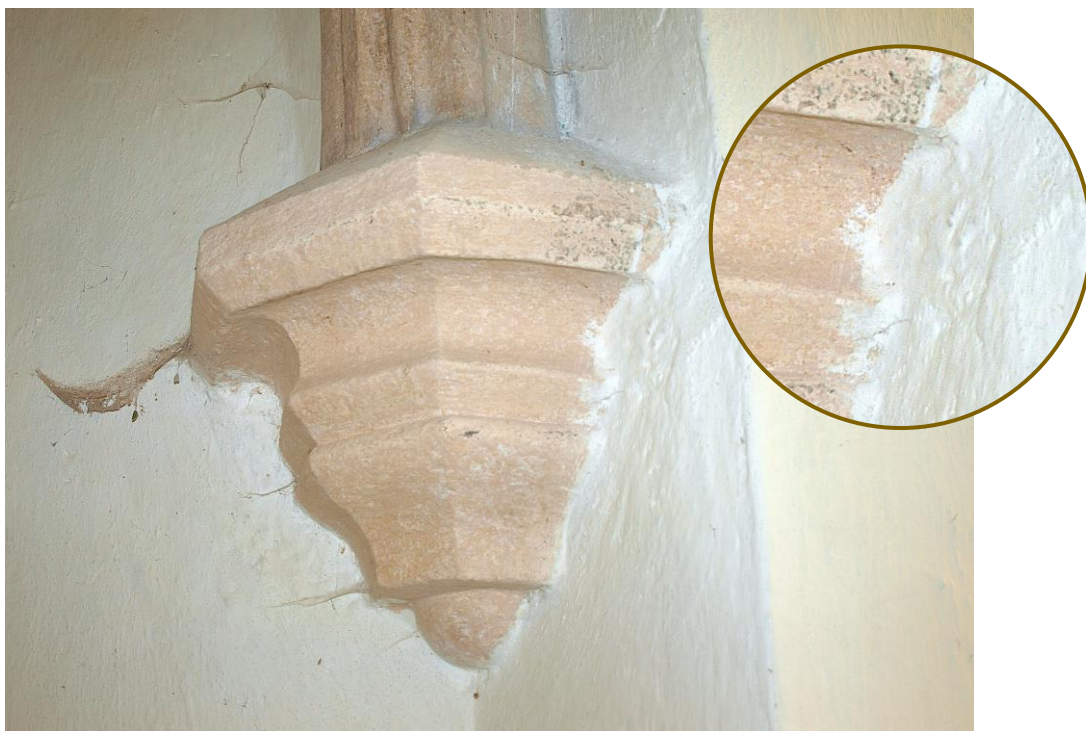
Obr. č. 78: V novodobé historii kaple byly plochy stěn přetírané častěji než plastické prvky klenby. Historicky starší barevná úprava žeber s iluzivním spárováním nebyla zabílena.

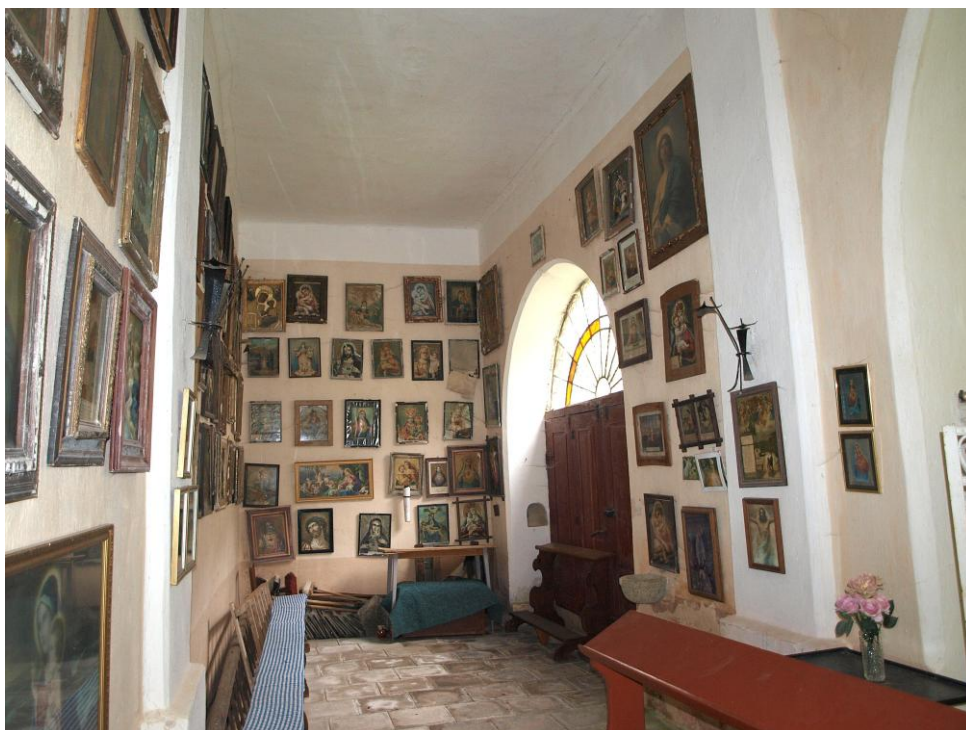
Obr. č. 79: Pohled do východní části chodby kaple.

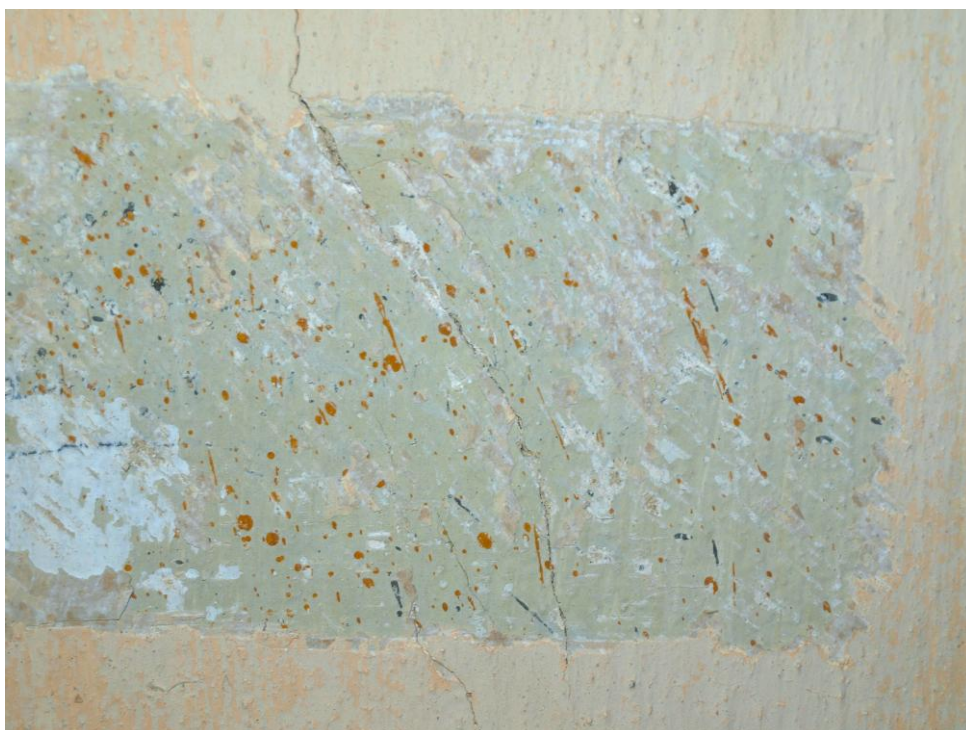
Obr. č. 83: Chodba – plocha stěny se světle zeleným nátěrem u vítězného oblouku.  
Kapičky na nátěru jsou způsobené při dekoraci špalety vítězného oblouku technikou tzv. kropení.

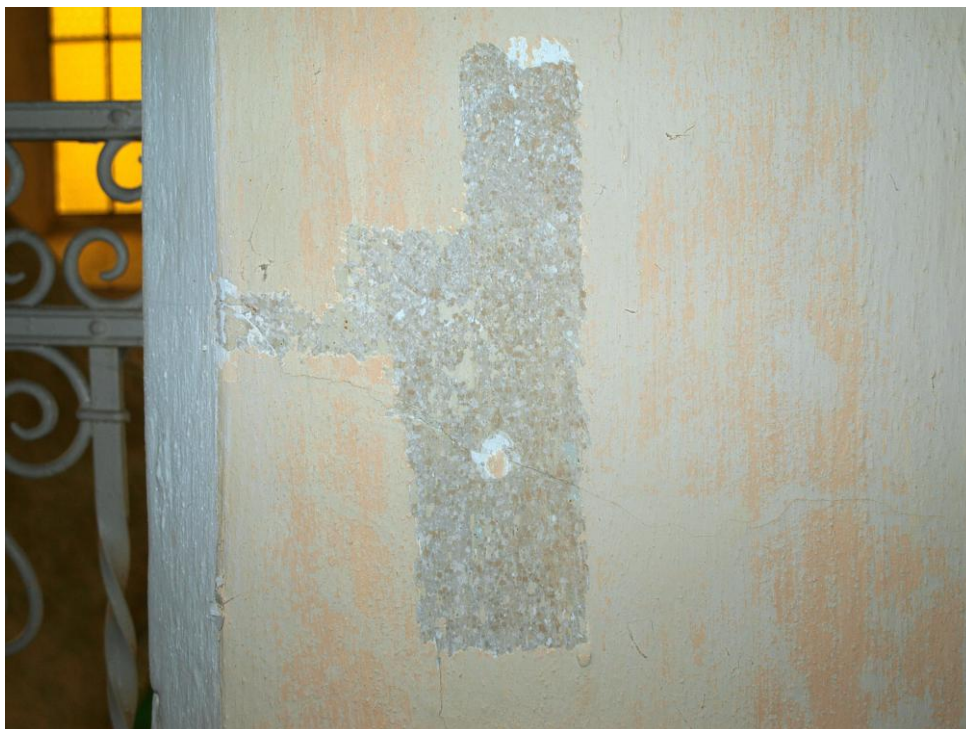
Obr. č. 86: Čelní stěna vítězného oblouku. V sondě je odkryta malba provedená formou barevných cákanců imitující kámen.

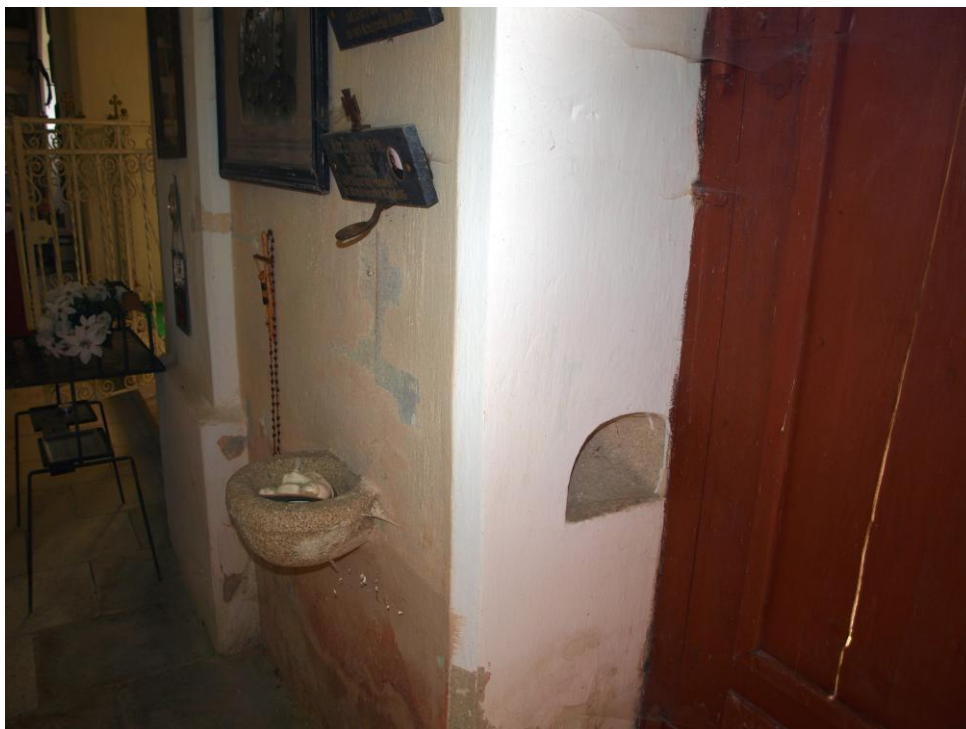
Obr. č. 92: Špaleta dveřního otvoru s kropenkou na svěcenou vodu.

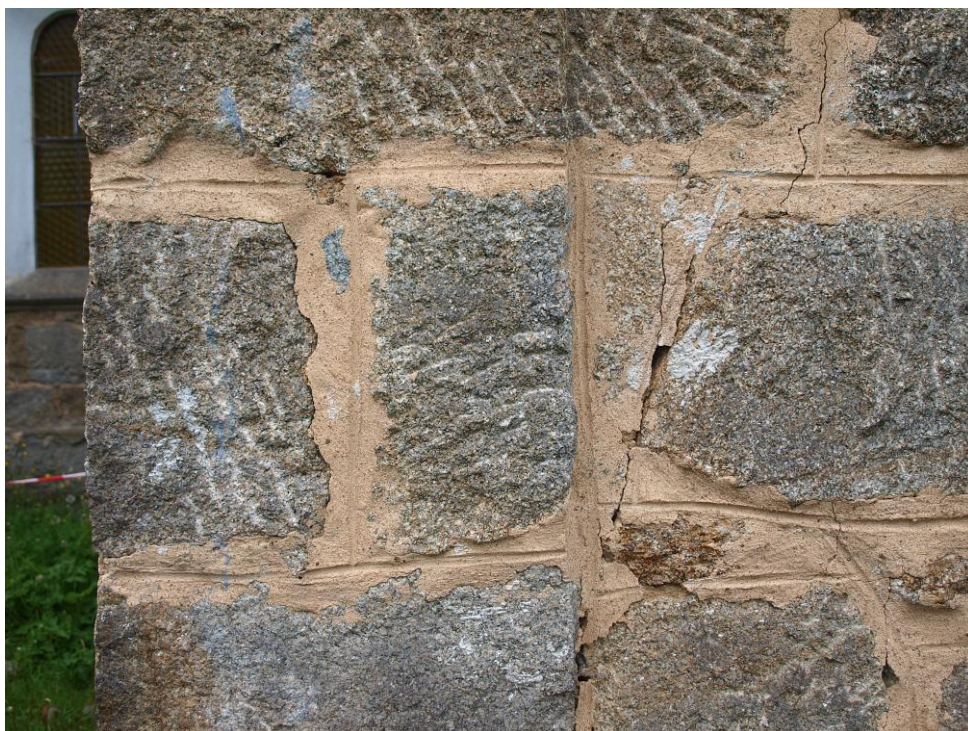
Obr. č. 100: Exteriérová část. Původní historické spárování kamenného zdiva.

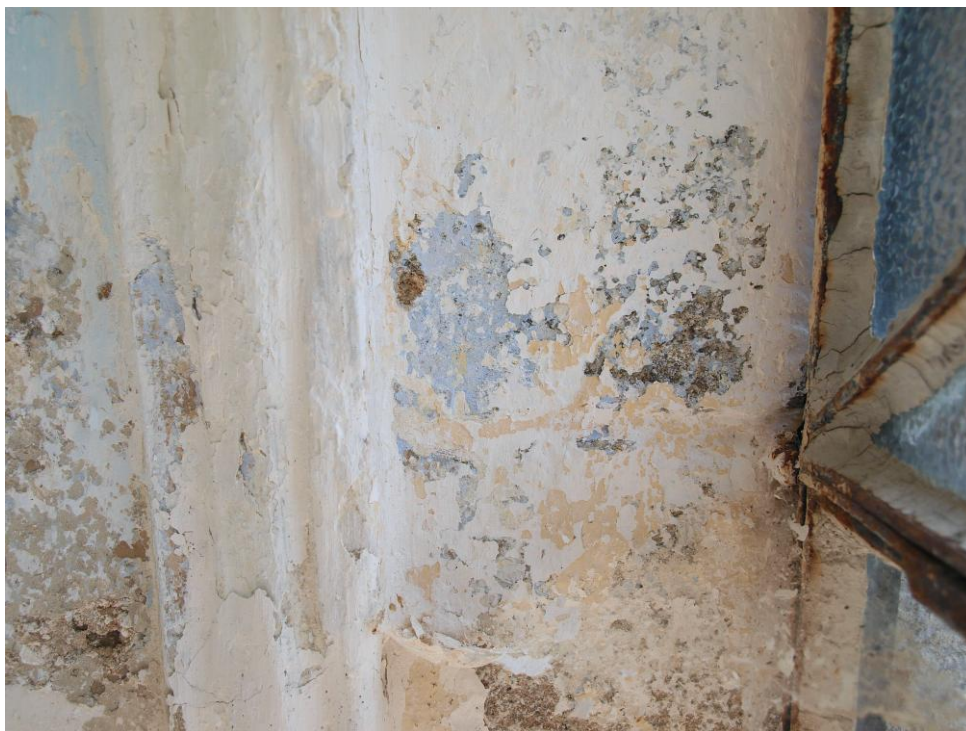
Obr. č. 114: Pohled na poškozené souvrství mladších barevných nátěrů kaple.
