## **FOTOGRAFICKÁ PŘÍLOHA**

Obr. č. 1: Poutní místo Maria Rast nad Vyším Brodem.

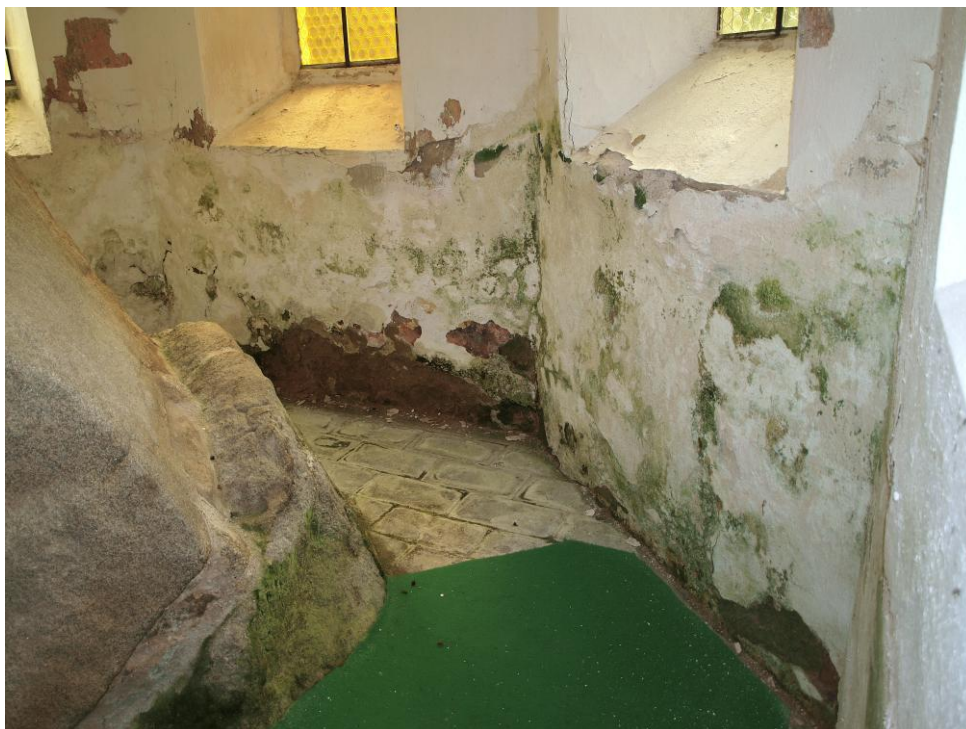
Obr. č. 16: Soklová část, J a JZ stěna kaple.

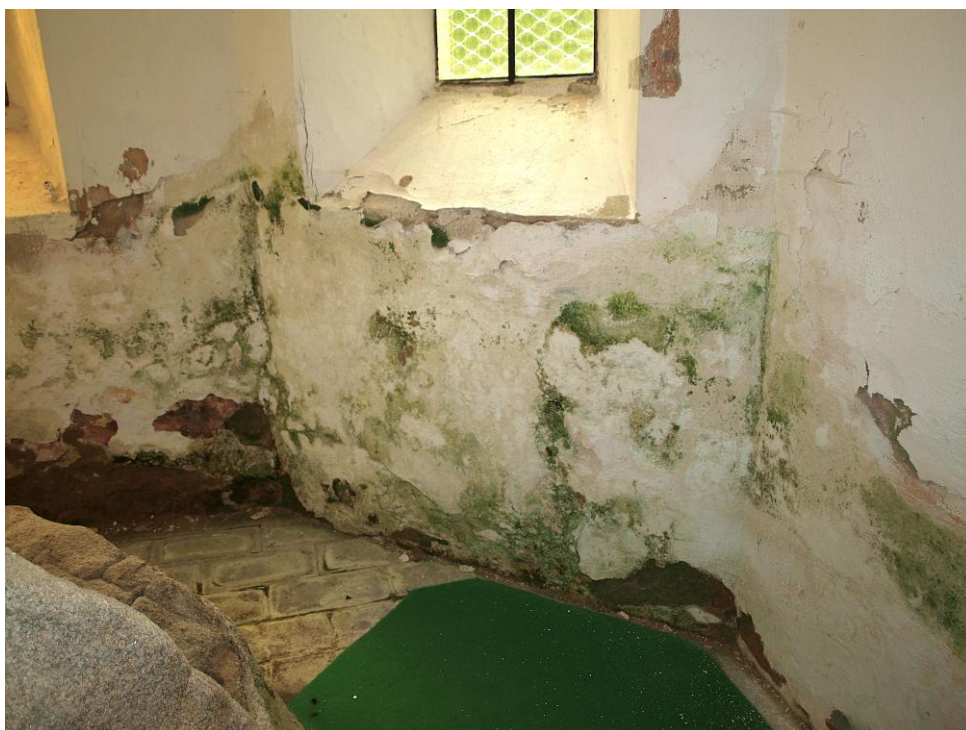
Obr. č. 17: JZ stěna polygonálního uzávěru kaple pokrytá zeleným organickým povlakem.

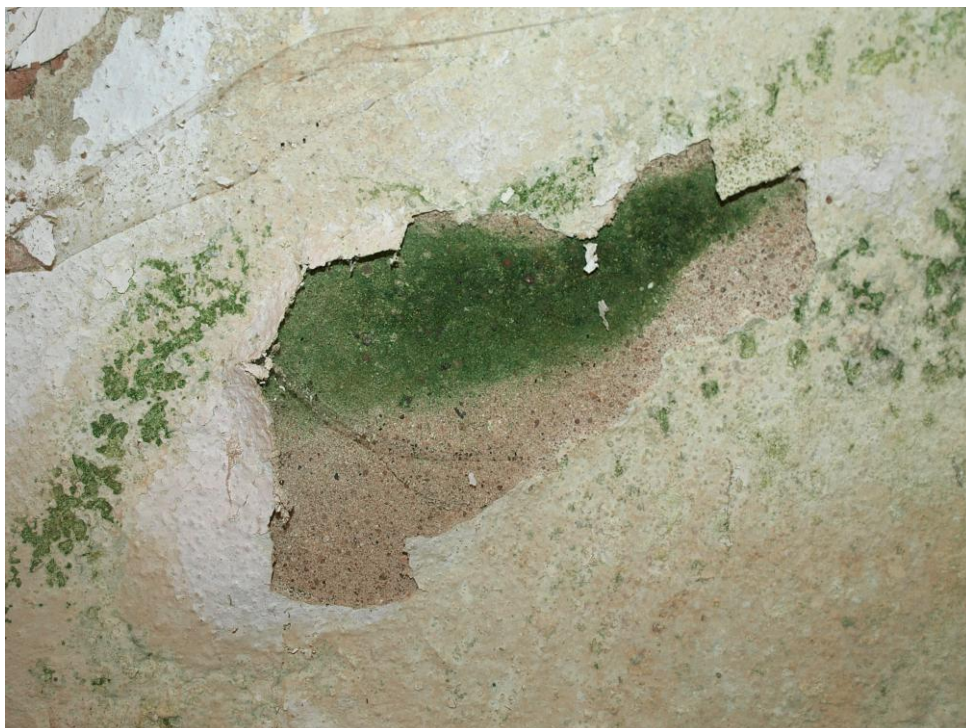
Obr. č. 19: Detail.

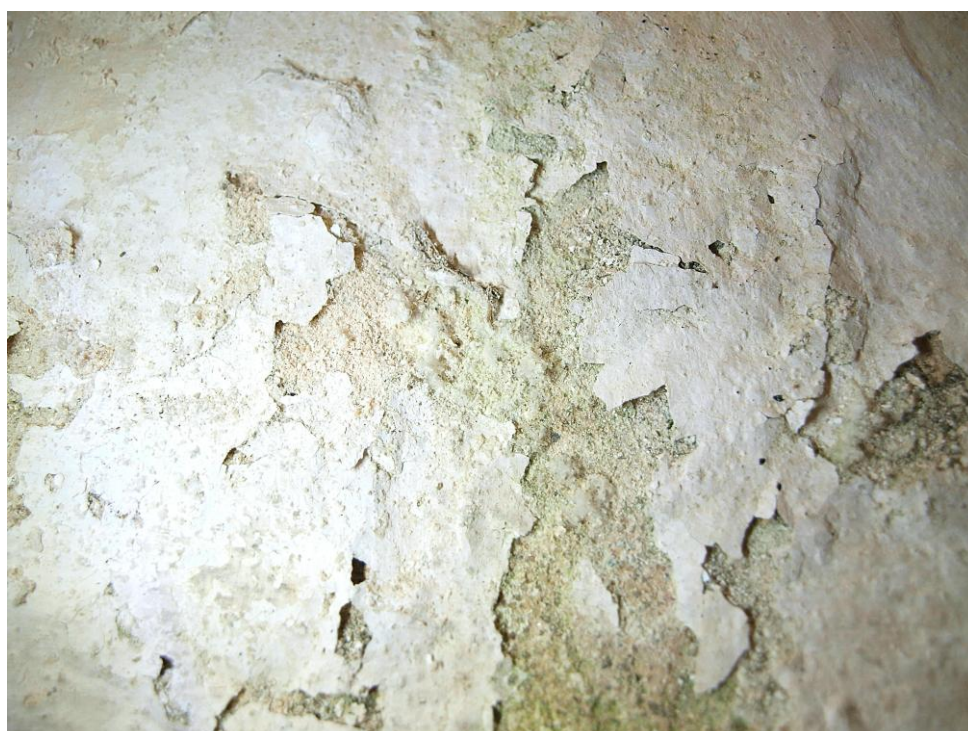
Obr. č. 29: Výkvěty solí.

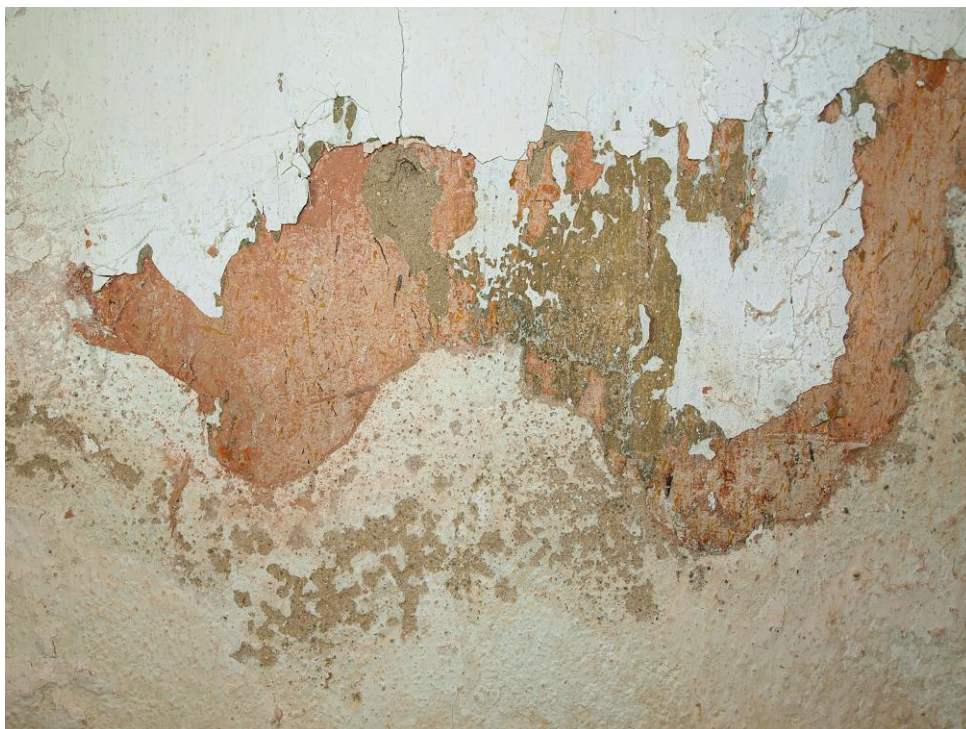
Obr. č. 32: V místech samovolných odkryvů se pod mladšími nátěry objevují historicky starší výmalby. Ve spodní části fotografie je mladší omítková vrstva lokálně použita při opravách stěn.

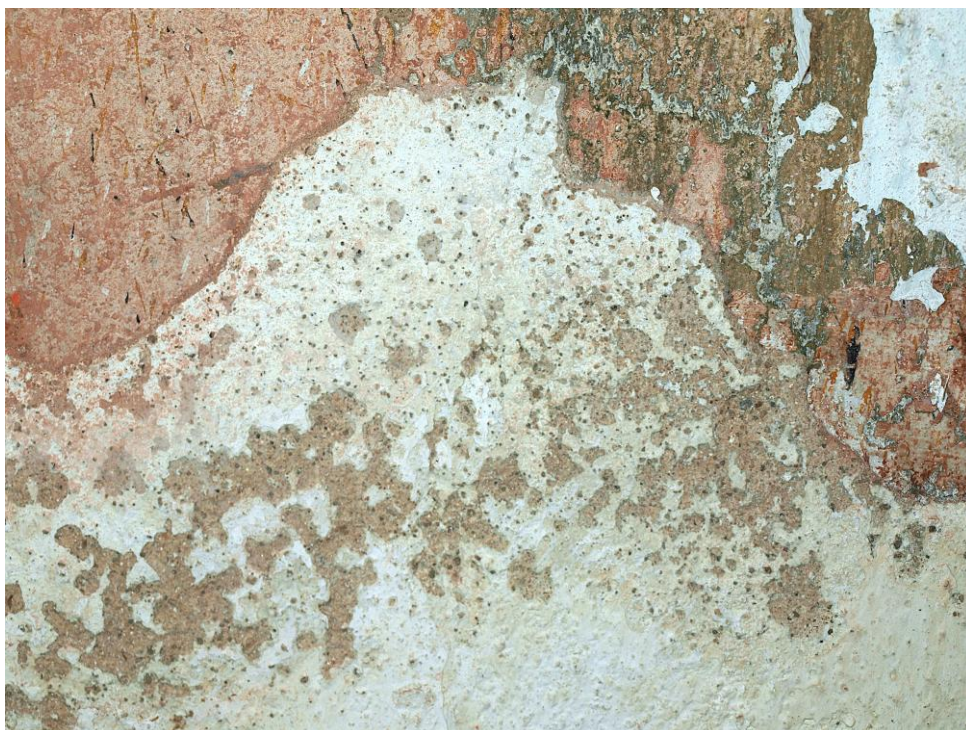
Obr. č. 33: Detail mladší omítkové vrstvy použité během oprav kaple v roce 1972.

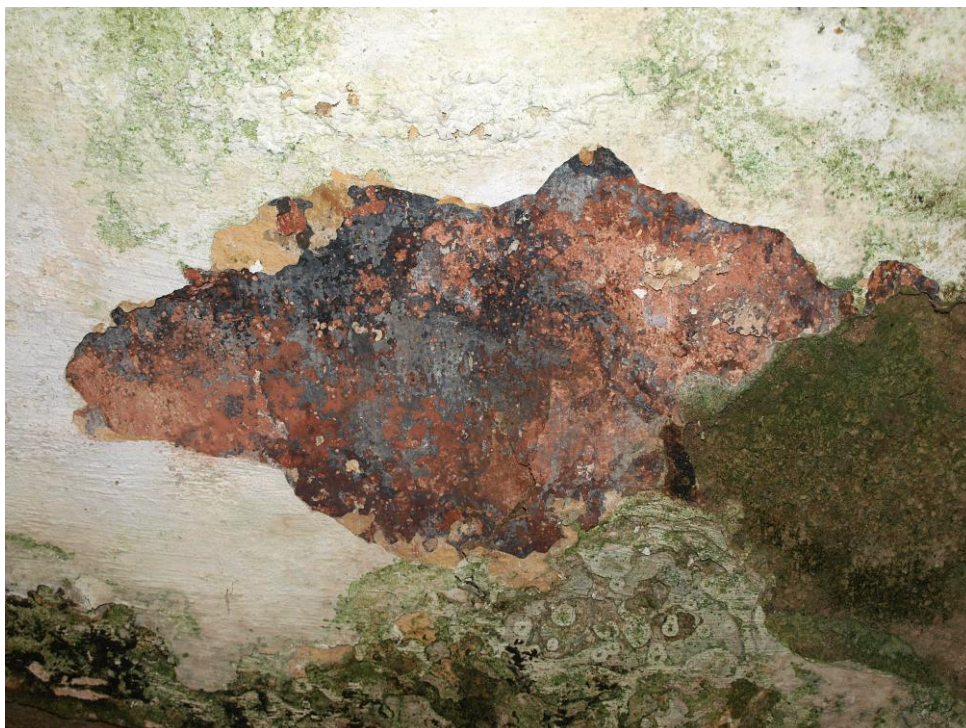
Obr. č. 35: Soklová část se souvrstvím starších maleb.

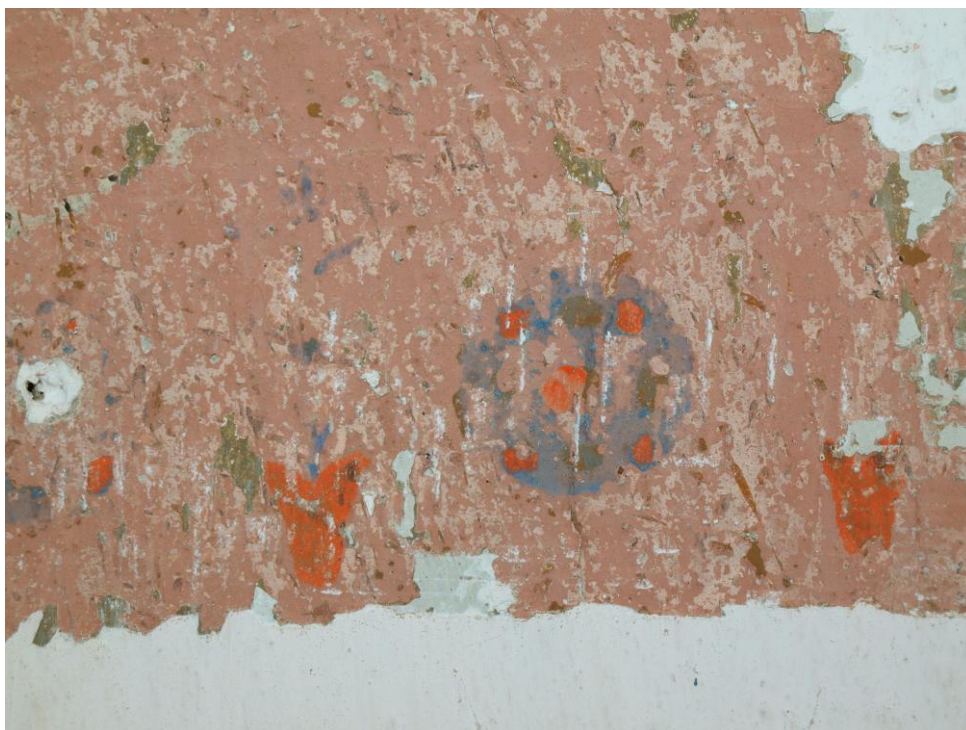
Obr. č. 48: Detail částečně dochované malby květín.

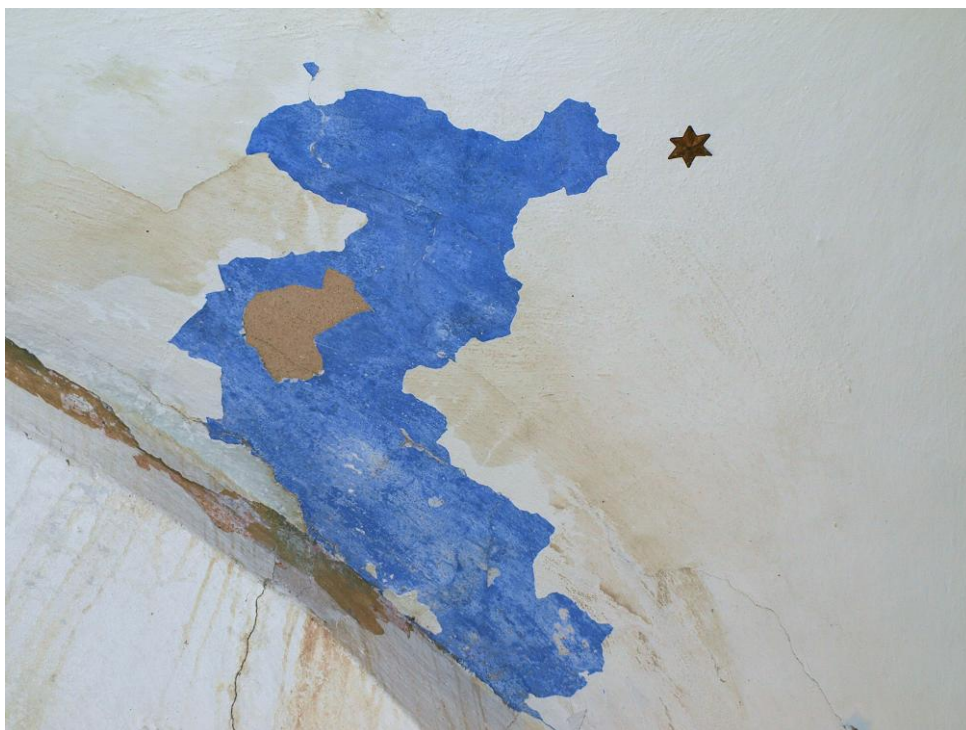
Obr. č. 55: V místě samovolného odkryvu je dobře viditelná malba modrého nebe, barevná vrstva č. 4.

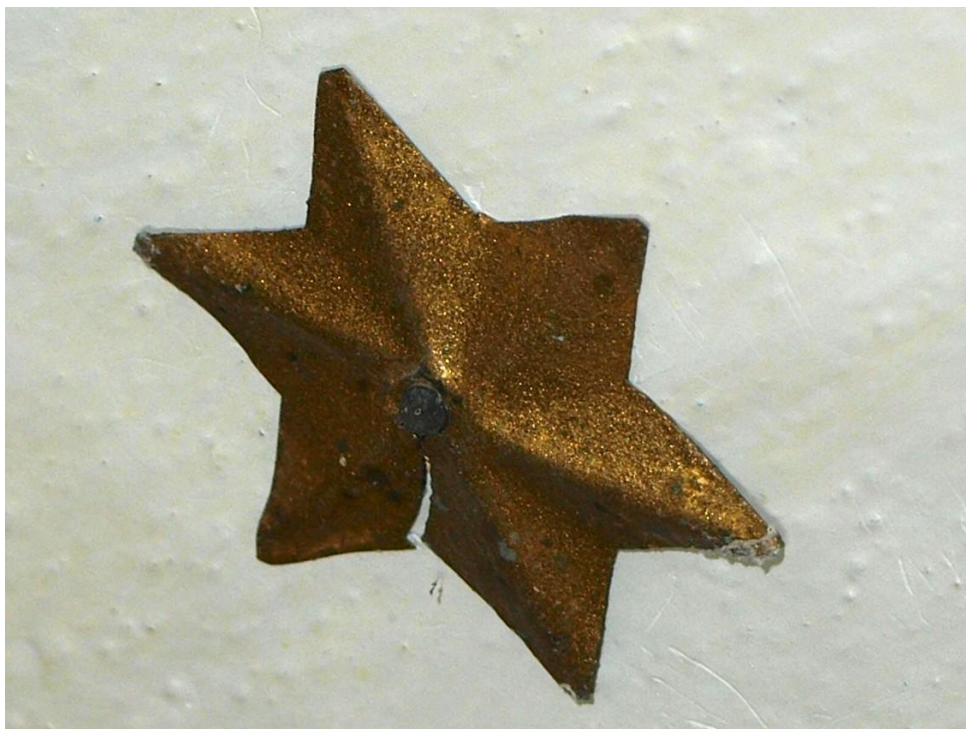
Obr. č. 56: Detail plechové hvězdičky.

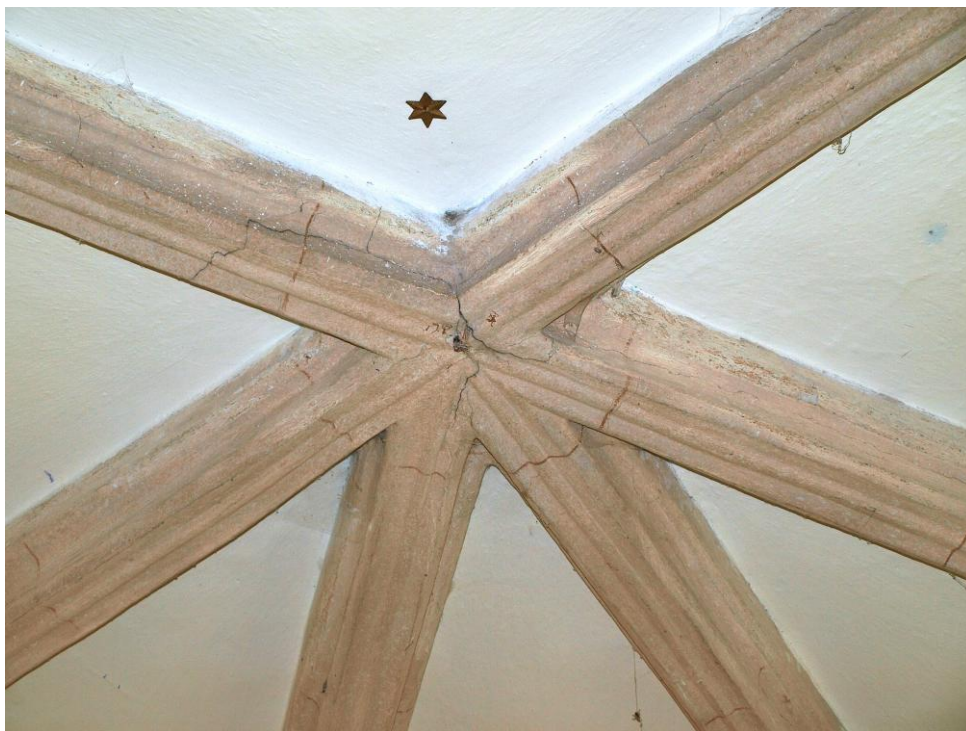
Obr. č. 58: Vrchol klenby.

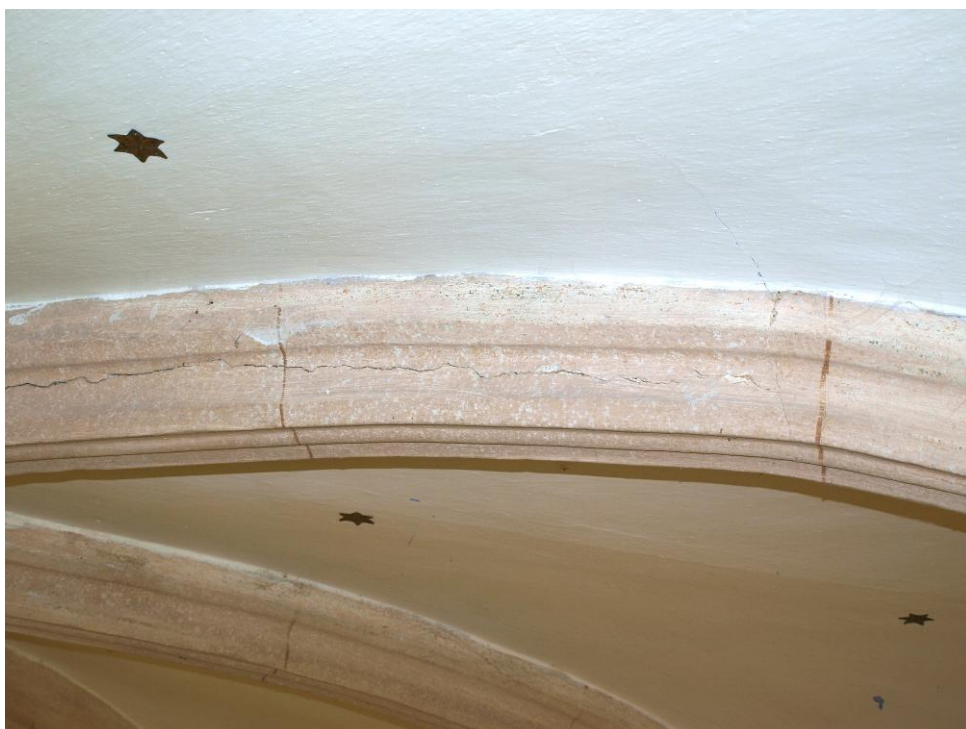
Obr. č. 59: Iluzivní malba spárování klenebních žeber.

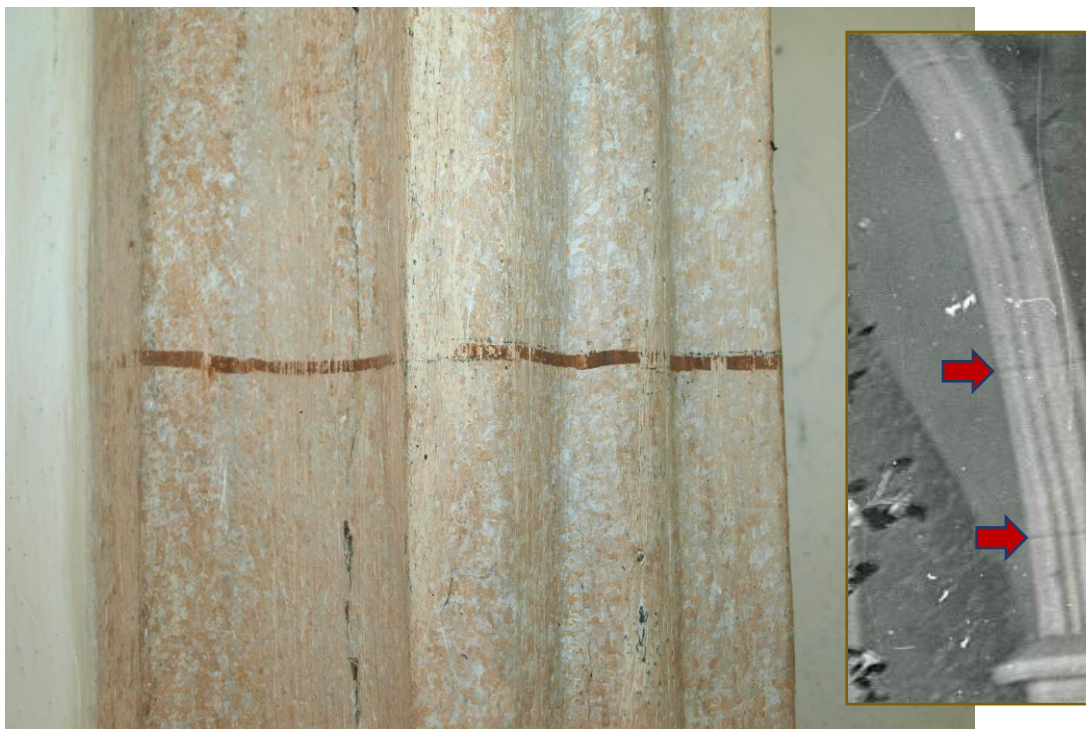
Obr. č. 60: Iluzivně malovaná spára v hnědé barvě. Barevná vrstva č. 4.

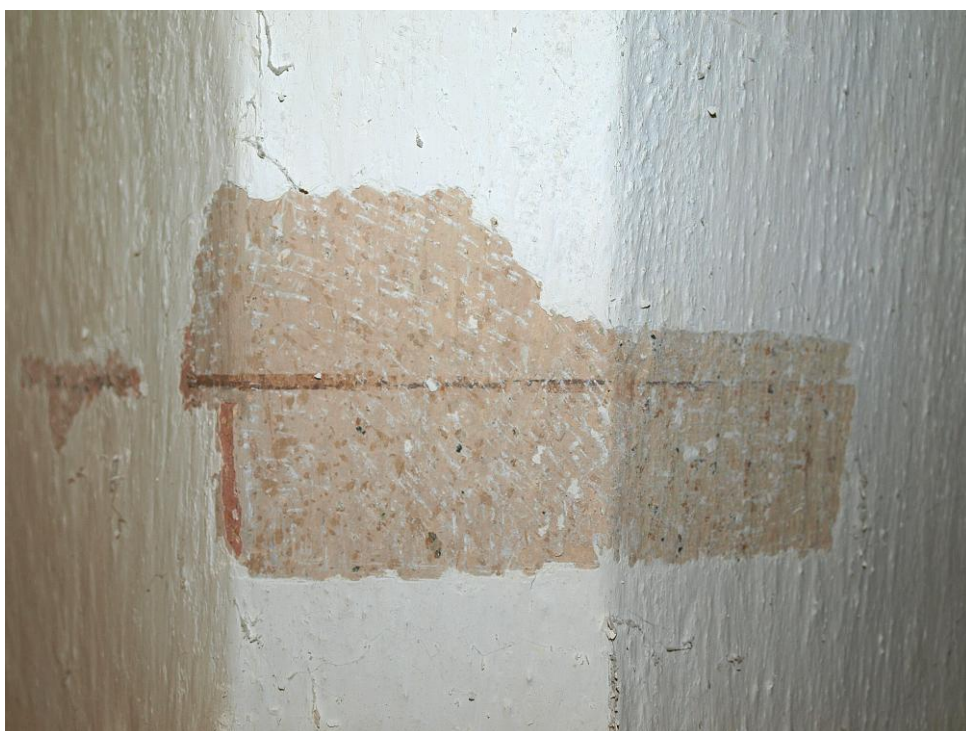
Obr. č. 63: Sonda na vítězném oblouku. Barevná vrstva č. 4. Tmavě hnědá linka předkreslená tužkou – součást malby iluzivního kvádrování.

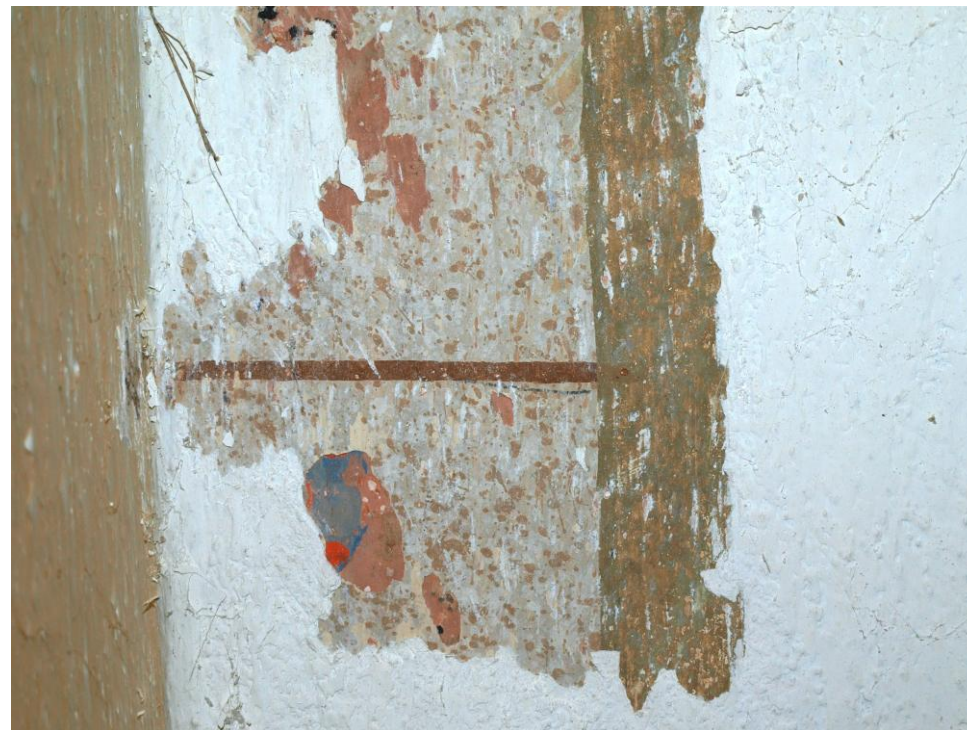
Obr. č. 65: Detail tenké hnědé linky z malby iluzivního kvádrování.

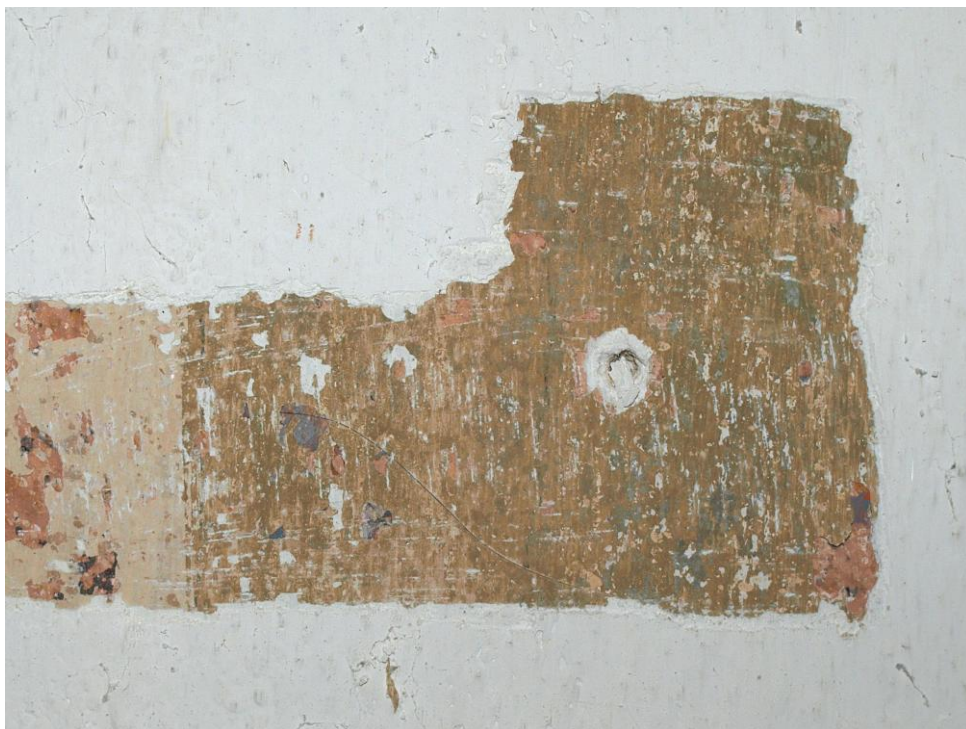
Obr. č. 66: Monochromní nátěr stěn v zelené barvě.

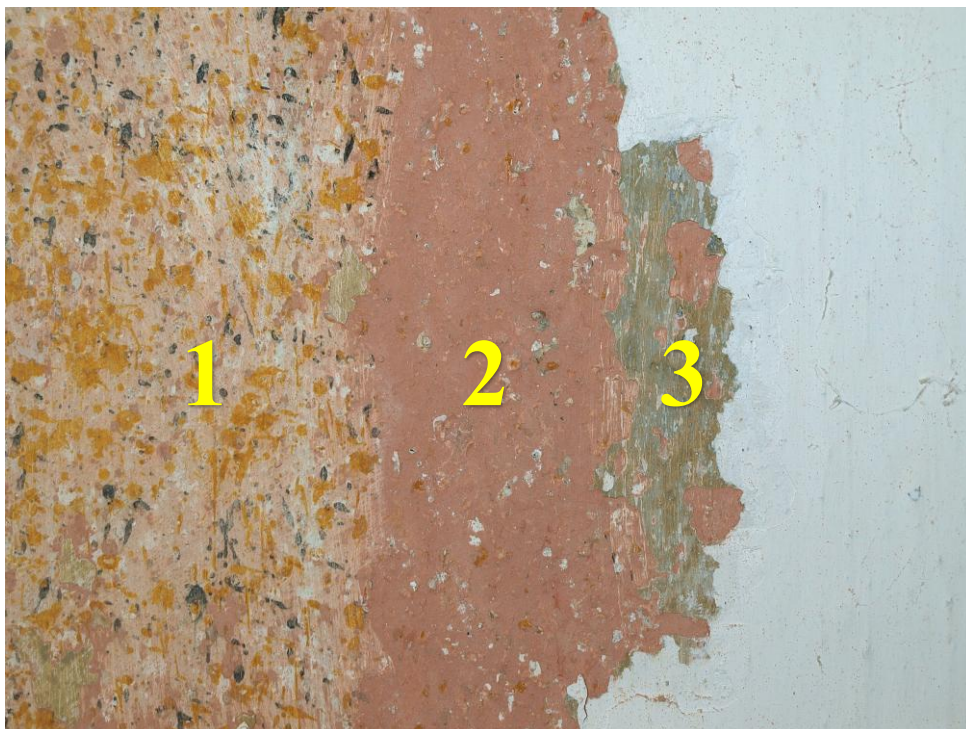
Obr. č. 68: Detail souvrství. 1 – nejstarší barevnost kaple (barevná vrstva č. 2) imitující kámen malířskou technikou tzv. kropení, 2 – dekorativní malba květin na růžovém podkladě (barevná vrstva č. 3), 3 – monochromní nátěr v zelené barvě (barevná vrstva č. 4)

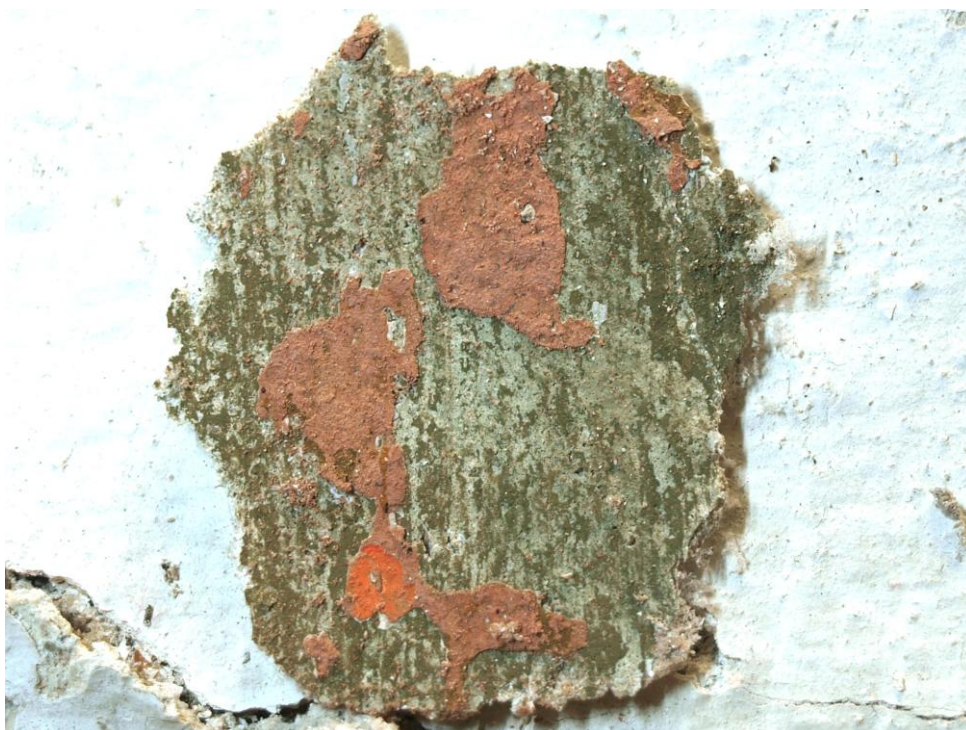
Obr. č. 69: Detail barevných vrstev č. 3 – růžová a č. 4 – monochromní zelená.

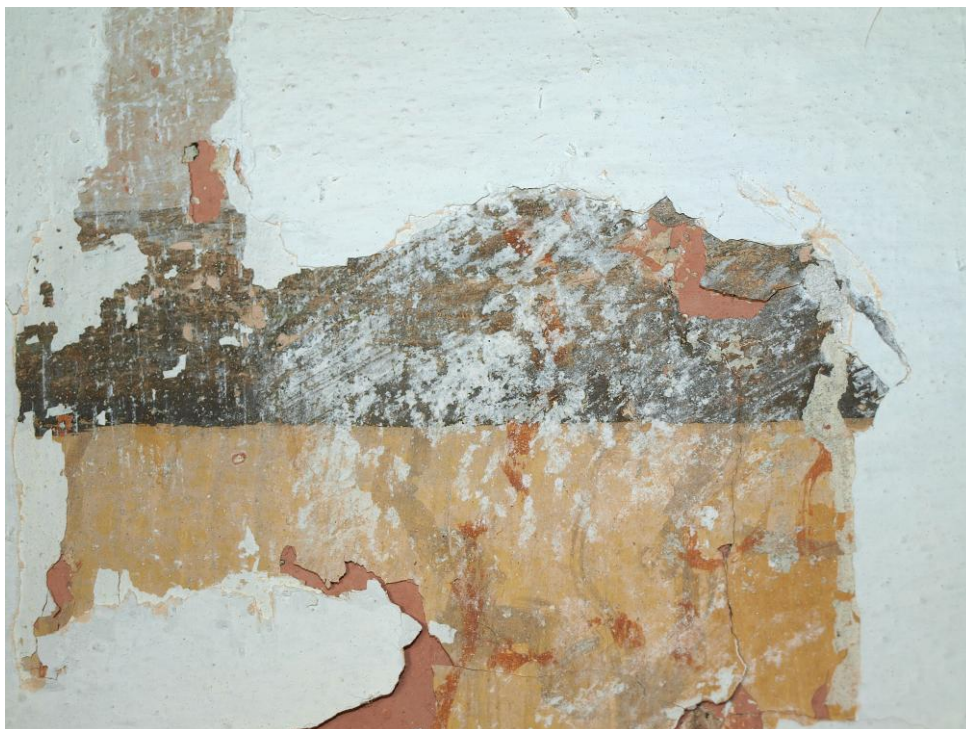
Obr. č. 72: Pohled na malbu soklu. Pás černé barvy ukončuje malbu iluzivního mramorování.

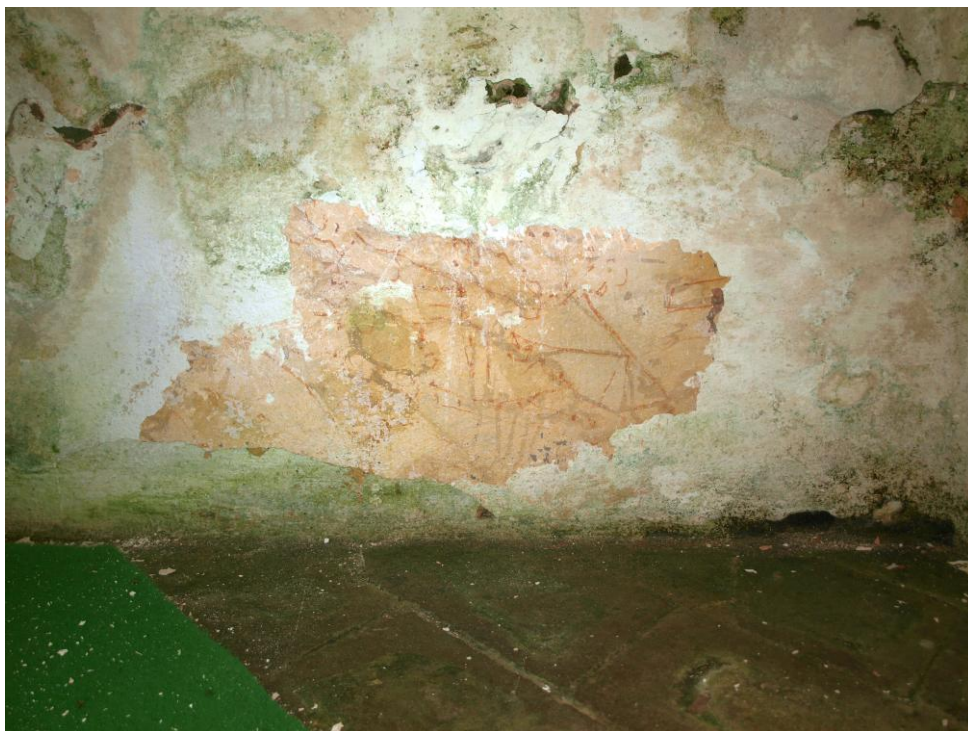
Obr. č. 74: JV stěna s částečně odkrytou malbou iluzivního mramorování.

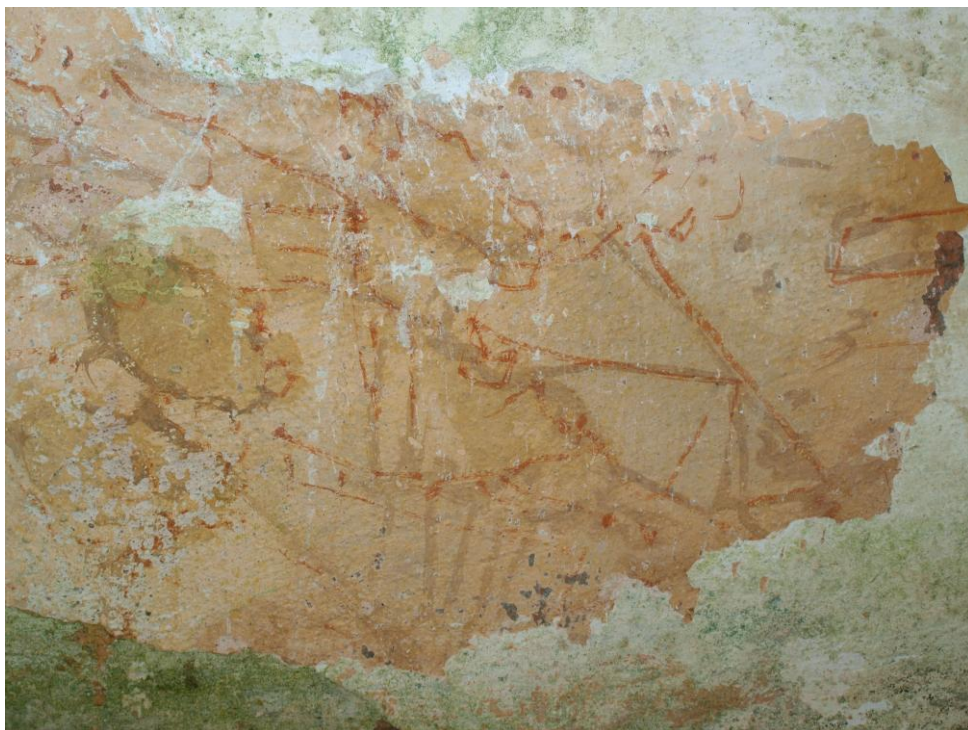
Obr. č. 75: Detail malby.

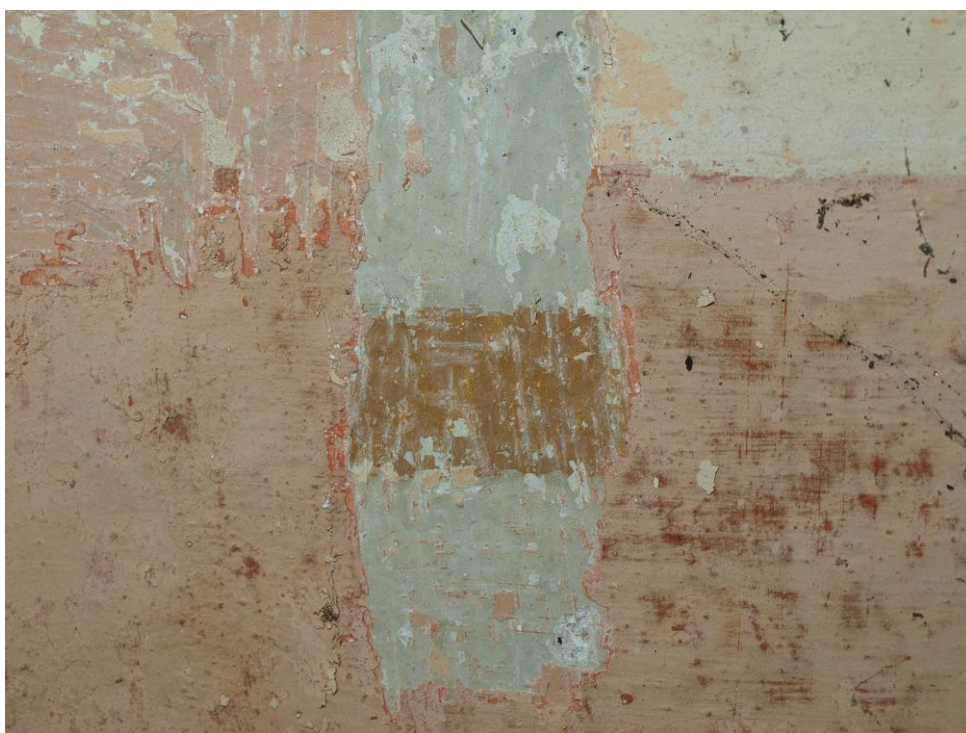
Obr. č. 85: Ve výšce kolem 77 cm je namalován jednoduchý sokl v podobě okrového pásu širokého 2,5 cm.

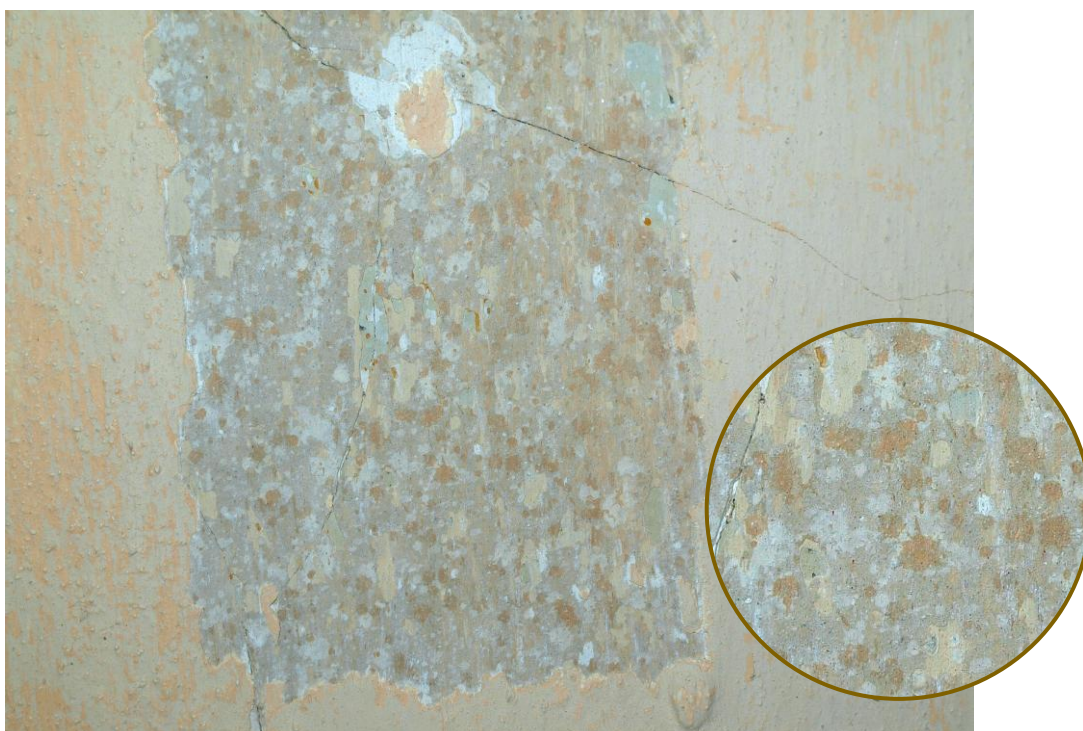
Obr. č. 87. Detail cákanců v kombinaci barev bílé a hnědookrové.

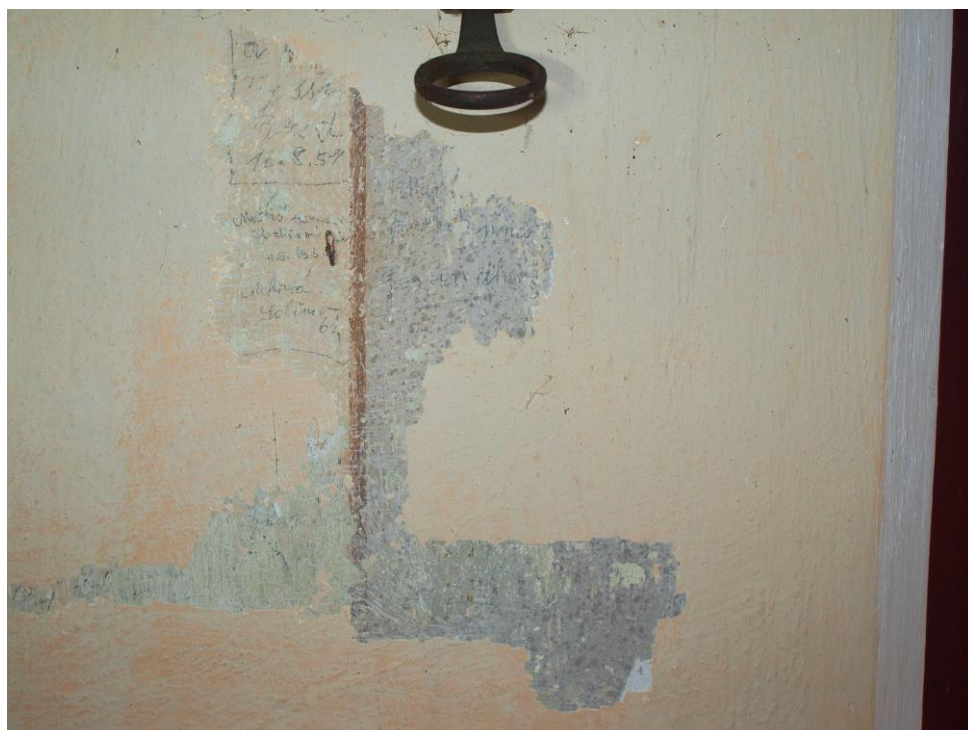
Obr. č. 89: Malba pasparty kolem vstupního otvoru provedená formou barevných cákanců imitující kámen. Paspartu lemuje hnědá linka.

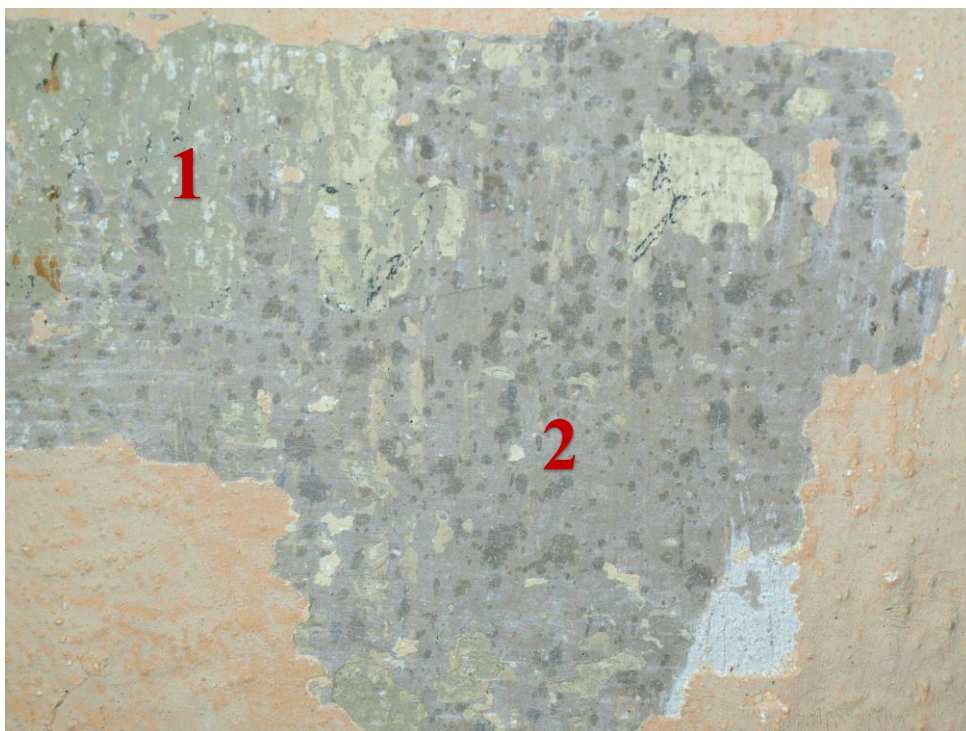
Obr. č. 90: Detail. 1 – nejstarší monochromní barevnost, 2 – malovaná pasparta imitující kámen (malba tzv. kropením)

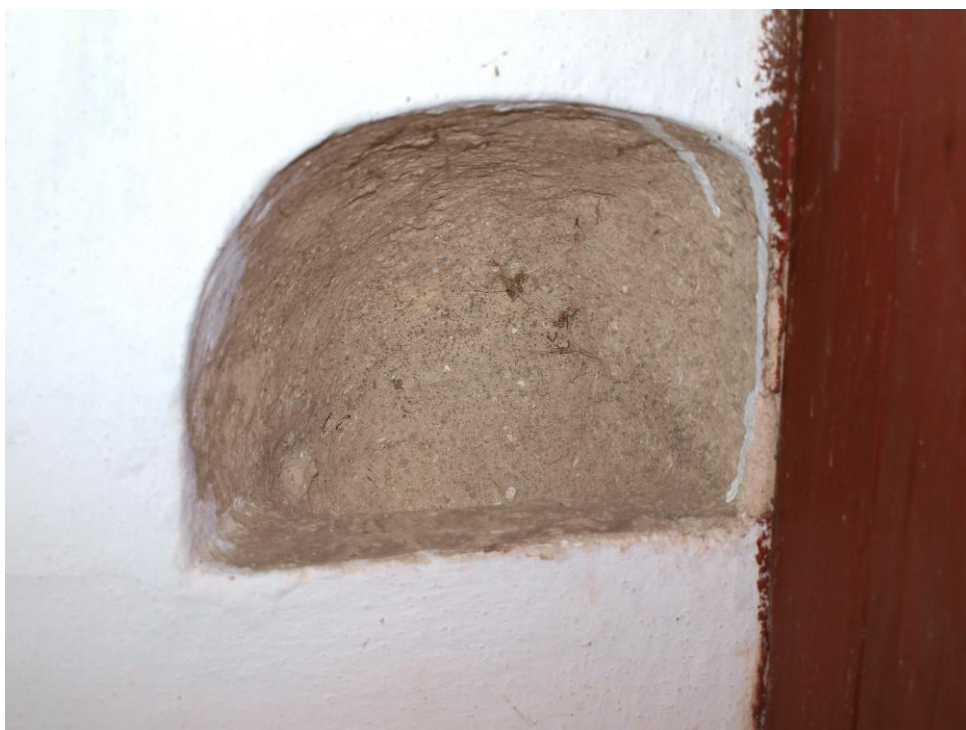
Obr. č. 93: Vnitřní část malířsky upravena imitací kamene.

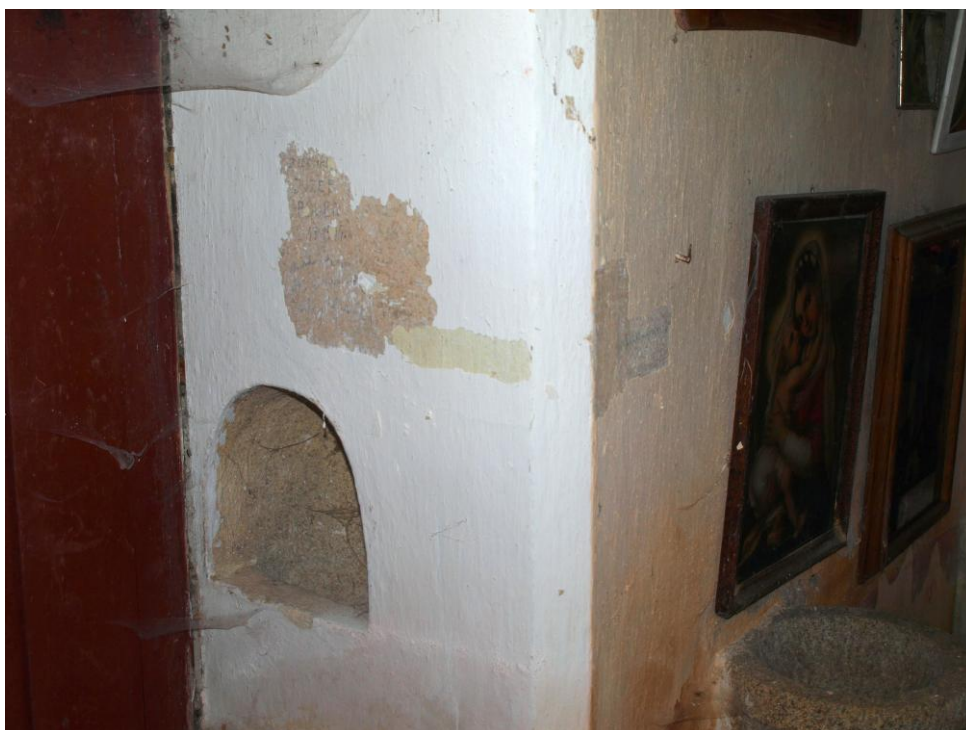
Obr. č. 95: Detail provedených sond.

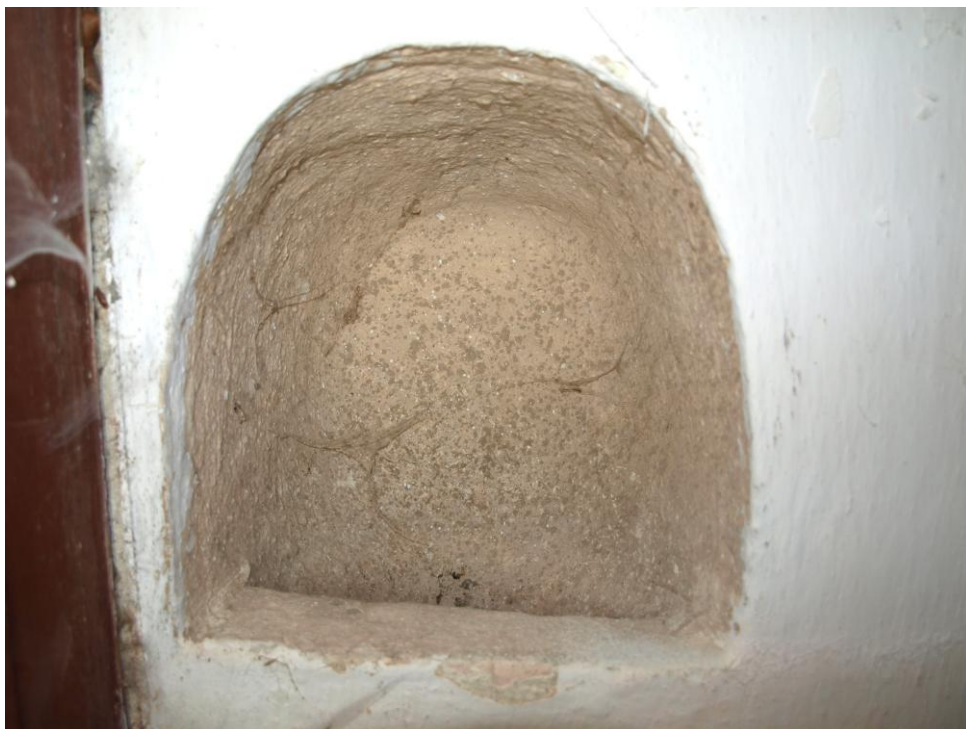
Obr. č. 98: Kropenka s dochovanou malbou tzv. kropení imitující kámen.

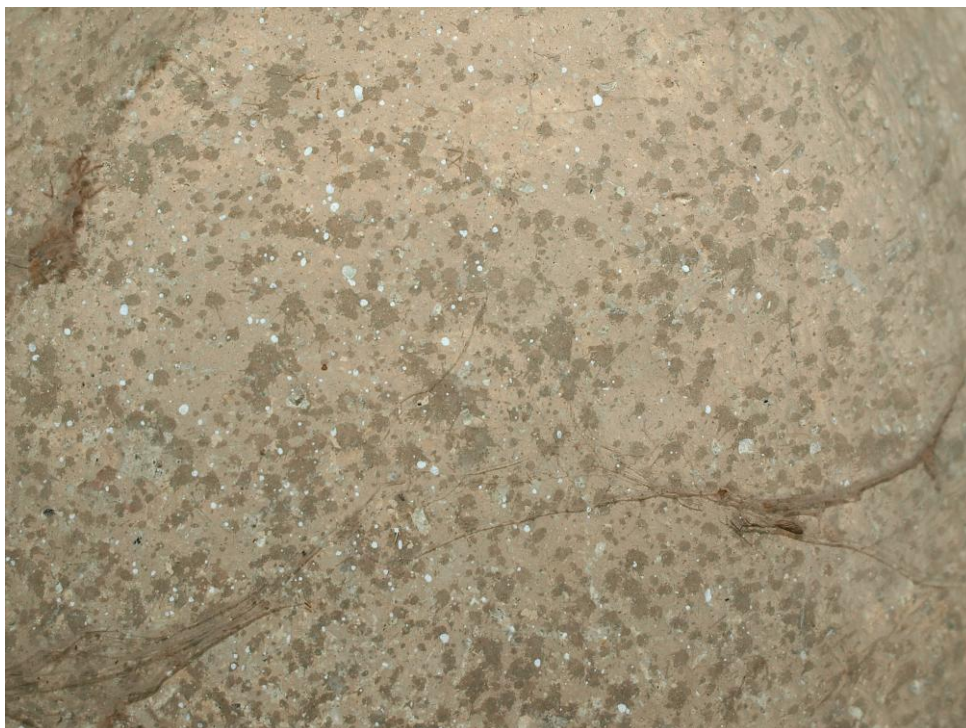
Obr. č. 99: Detail malby imitující kámen.

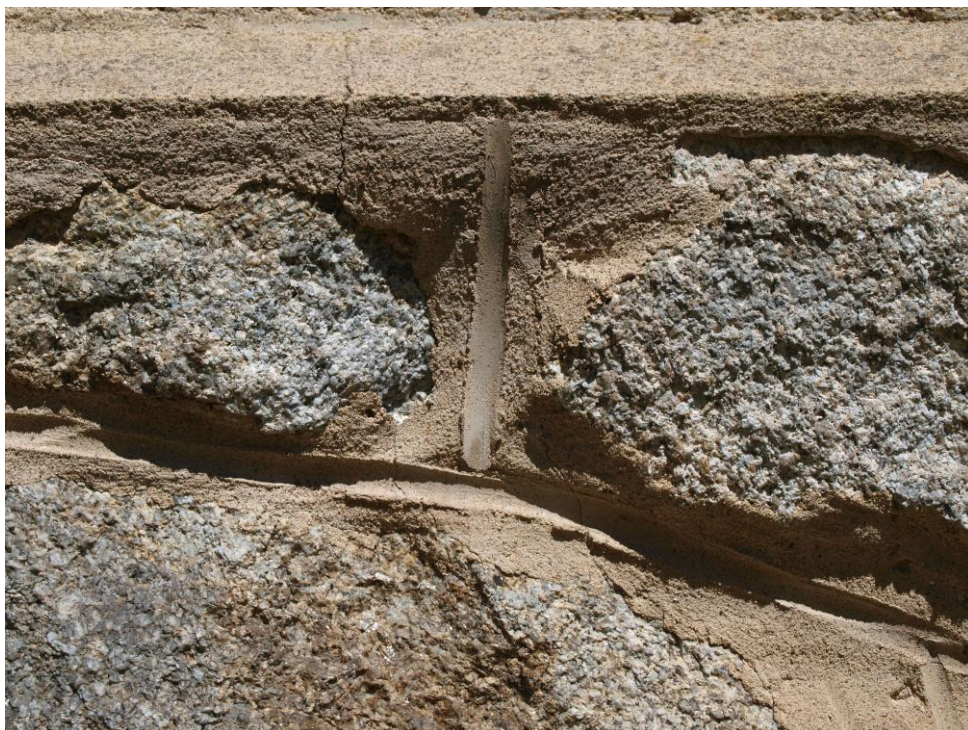
Obr. č. 101: Detail vtlačené linky.

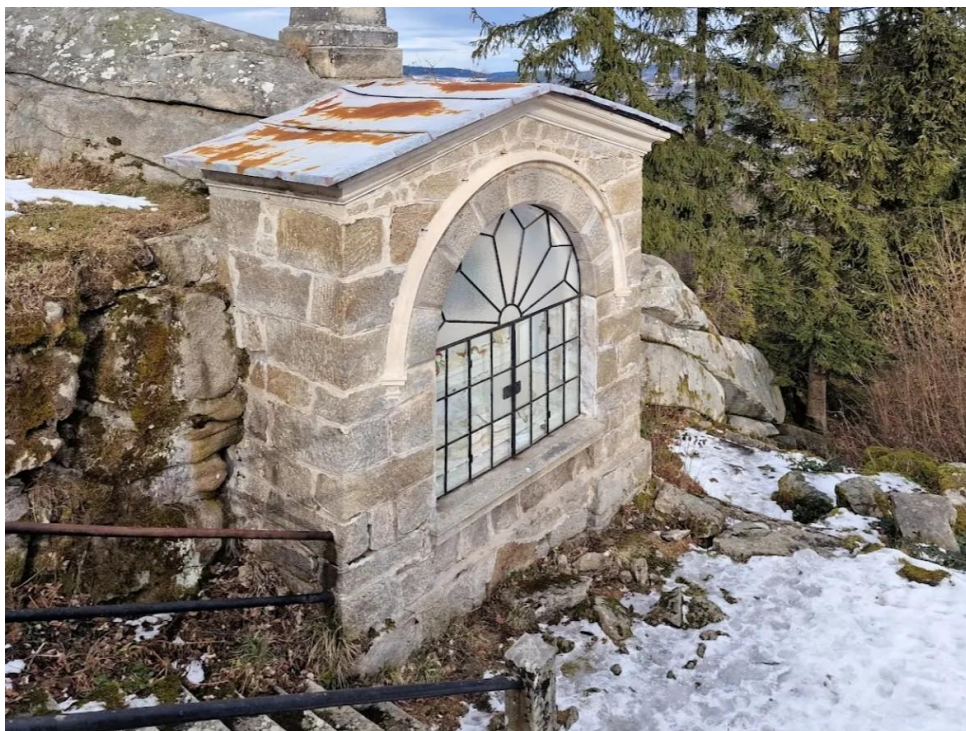
Obr. č. 104: Celkový pohled na kapli Božího hrobu.
