## **FOTOGRAFICKÁ PŘÍLOHA**

Obr. č. 1: Poutní místo Maria Rast nad Vyším Brodem.

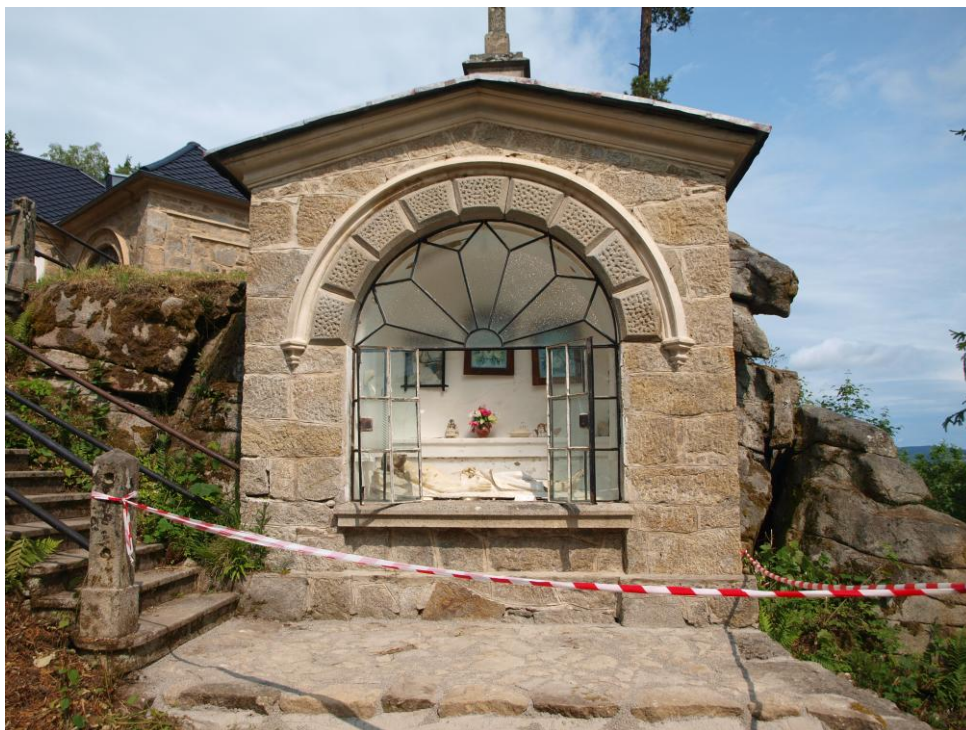
Obr. č. 105: Kaple Božího hrobu.

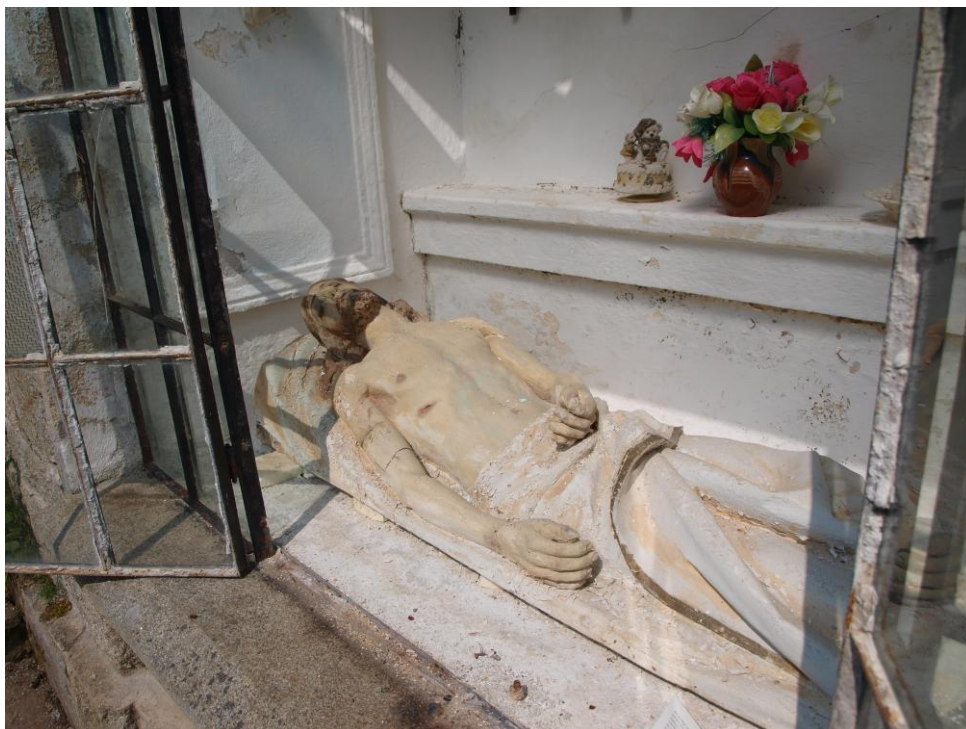
Obr. č. 106: Interiér kaple s dřevěnou polychromovanou plastikou ležícího Krista.

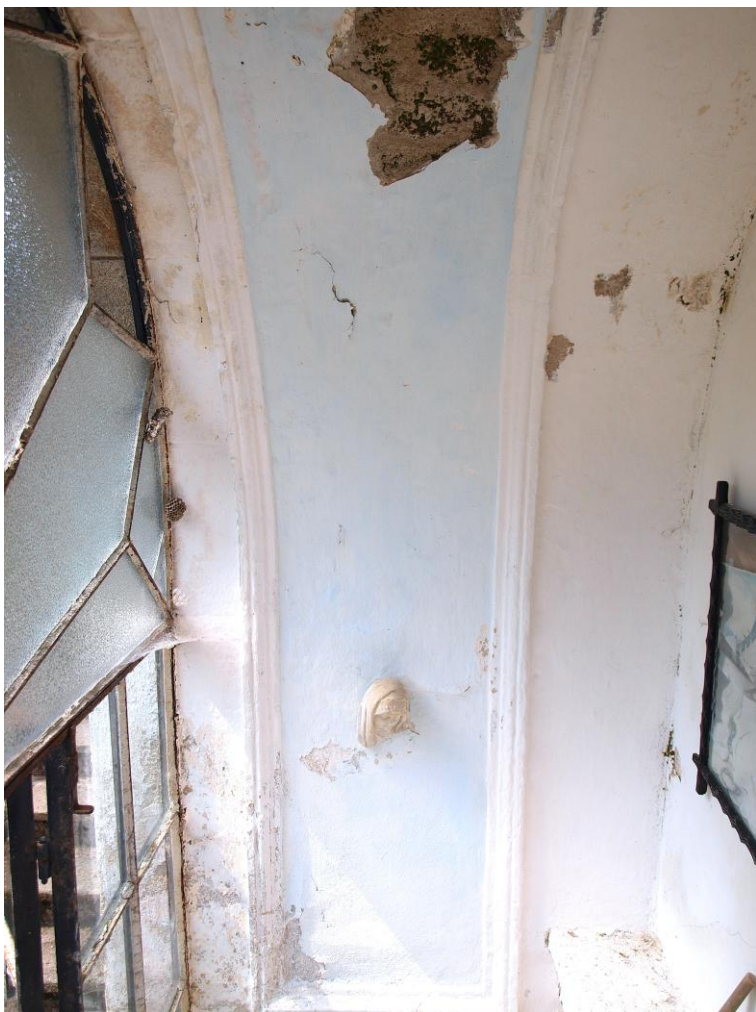
Obr. č. 108: Západní stěna kaple členěná jednoduchým štukovým zrcadlem.

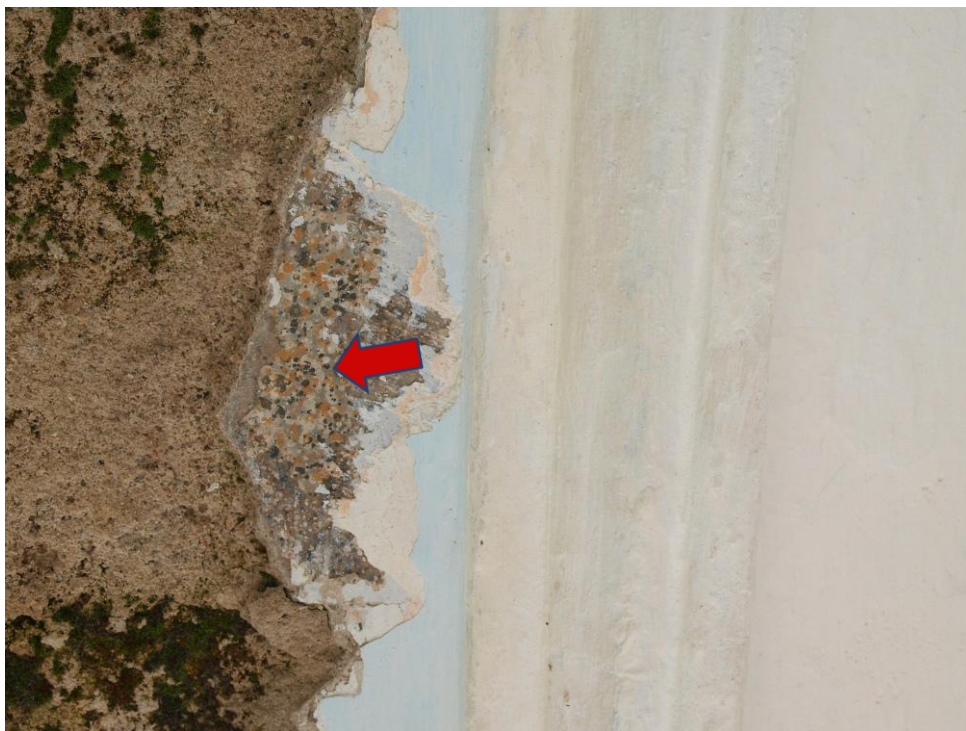
Obr. č. 112: V sondě je odkryta nejstarší barevnost kaple z roku 1898. Malba je provedená formou barevných cákanců tzv. kroupení – malířská technika imitující kámen. Použitá barevnost je v kombinaci okrové, bílé a černé. Stejné barevné řešení jako v poutní kapli Maria Rast am Stein.

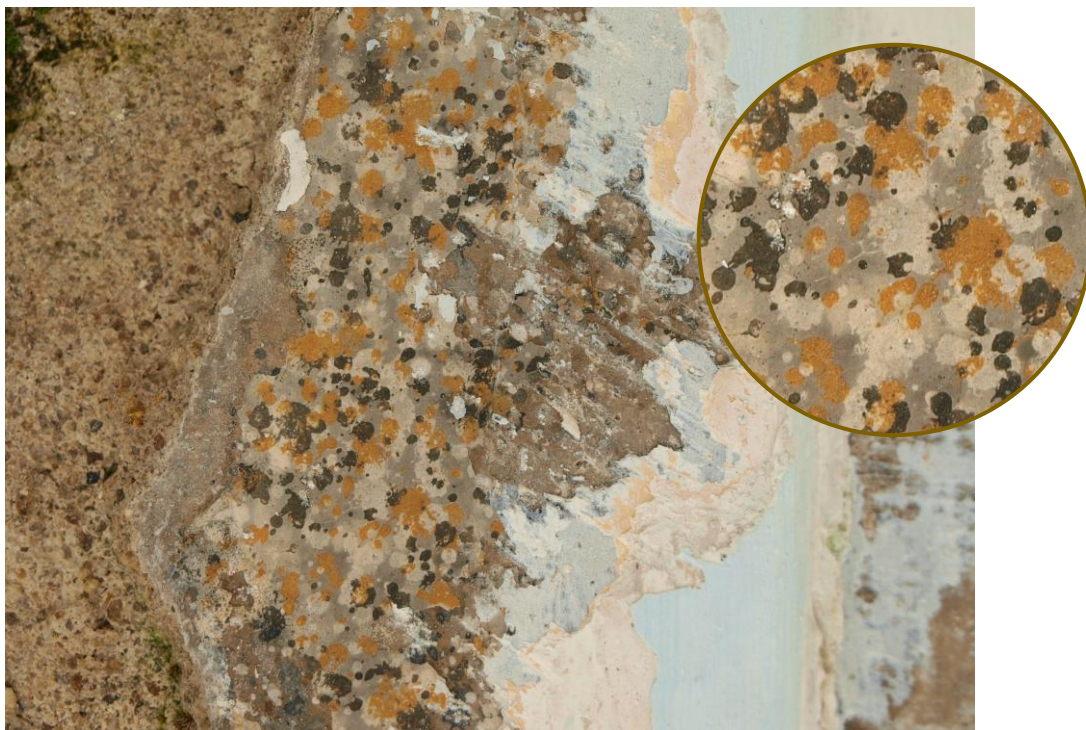
Obr. č. 113: Detail nejstarší barevnosti.

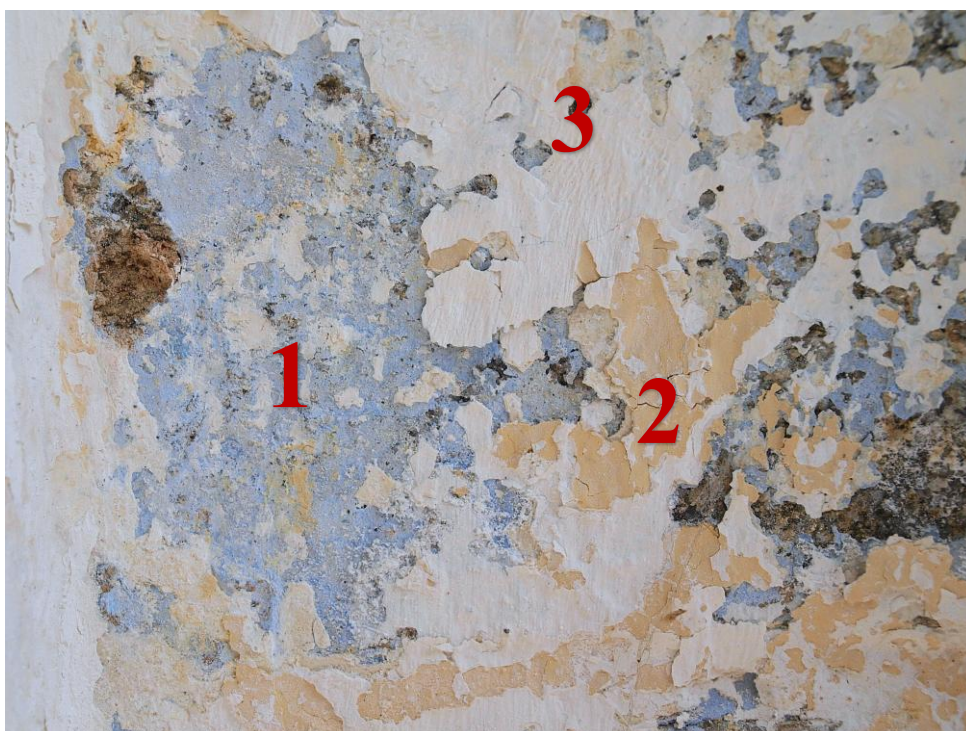
Obr. č. 115: Detail. 1 – monochromní nátěr v modré barvě, 2 – mladší okrový nátěr, 3 – tenké souvrství nejmladších bílých nátěrů
